Commune : LABRUGUIERE

Garage rue de la Source

Code : GTL_S_8480

Code : GTL_R_7208

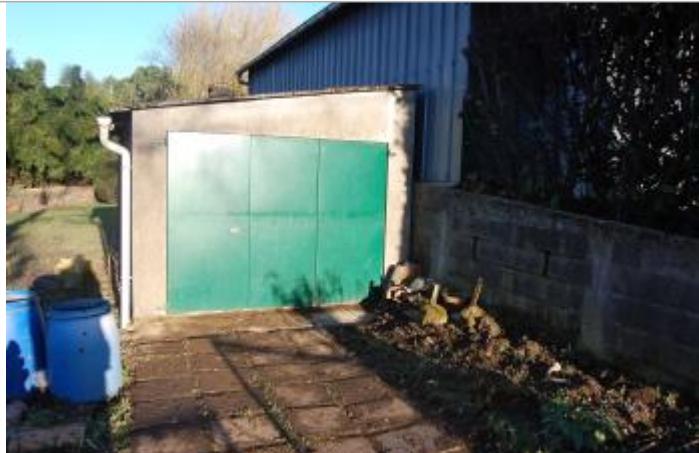
Vue du site

Commentaires : Laisse de crue sur la porte en fer

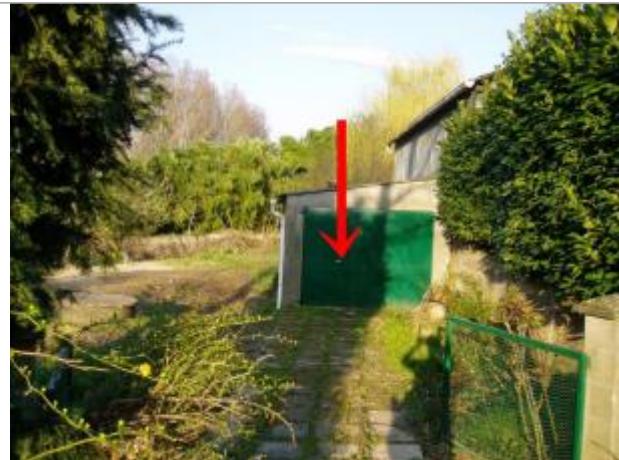
Photo du recensement d'origine. auteur photo : Klaus MARONNA

Altitude calculée de l'eau : **non déterminé**Nature du repère : **Laisse d'inondation**

Commentaires : commentaires photo : Sur la porte- la crue a déposé une trace de boue nette.,Zoom

État du repère : Disparu

Différence entre le niveau d'eau et la référence (en m) : 0.940 m
