Commune : **LACABAREDE**Rivière : **Le Thoré****1** Repère(s) sur le site**GÉNÉRAL****Unité de gestion :** Garonne-Tarn-Lot**Code :** GTL_S_7372**Date de mise à jour :** 25/08/2016**Auteur :** SPC GTL

GÉNÉRAL**Code :** GTL_R_7216**Date de mise à jour :****Auteur :** SPC GTL

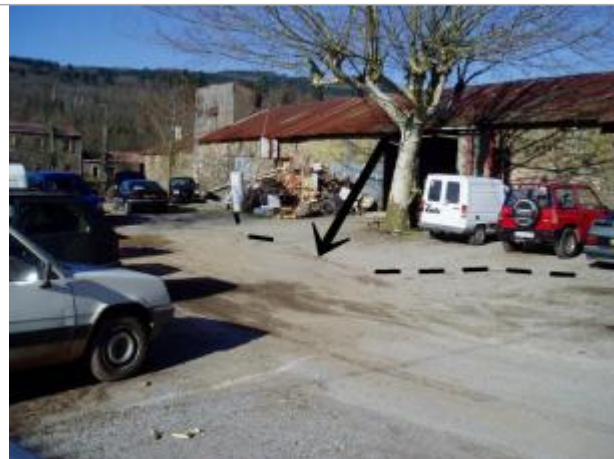
Photo du recensement d'origine. auteur photo : Klaus MARONNA

Commentaires : commentaires photo : Dans la cour- seule une partie de la laisse est restée intacte (flèche). L'autre partie ne présente que des fragments qui sont reliés par des tirets. Seule la partie basse du hangar a été atteinte par la crue.

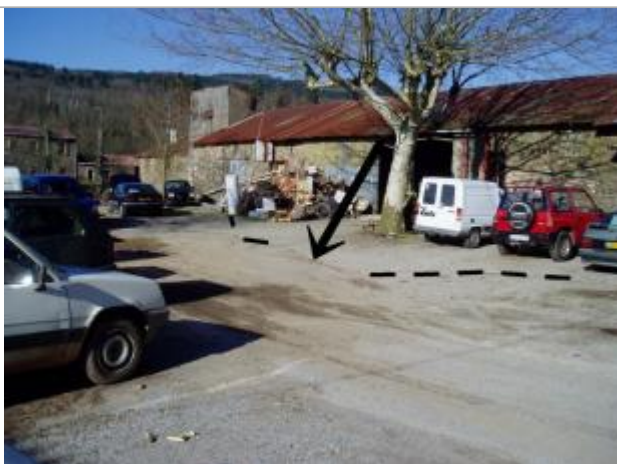
MARQUE**Maximum de l'inondation :** Oui**Visibilité :** Non**État du repère :** Disparu**Pérennité :** Aucune**Repère calculé :** Non**PHEC :** Non**SOURCE DE REPÉRAGE : - -****Type de repérage :** Non renseigné**Organisme :** Bureau d'études**NIVELLEMENT D'ORIGINE****Méthode :** Non renseigné**Organisme :** Inconnu**Référence nivelée :** Autre type de référence**Système altimétrique :** NGF IGN 1969 (système normal)

Photo du recensement d'origine. auteur photo : Klaus MARONNA
