Commune : CAMARES

Rivière : Le Dourdou (de Camarès)

## pont submersible au lieu dit Saint Pol.

**Unité de gestion :** Garonne-Tarn-Lot**Code :** GTL\_S\_7806**Date de mise à jour :** 25/08/2016**Auteur :** SPC GTL

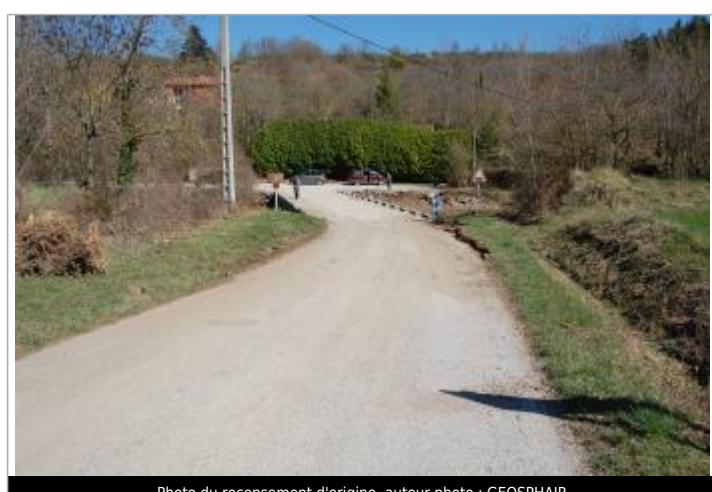
Photo du recensement d'origine. auteur photo : GEOSPHAIR

**Commentaires :** Lors du maximum de la crue - il y avait entre 100 et 120 cm sur le pont. - commentaires photo : Lors du maximum de la crue- il y avait entre 100 et 120 cm d'eau sur le pont. Au premier plan- un résidu de laisse de crue (débris végétaux cachés par l'ombre du photographe) est encore visible.
