Commune : **MONTLAUR**Rivière : **Le Dourdou (de Camarès)****Berge près du moulin****1** Repère(s) sur le site**GÉNÉRAL****Unité de gestion :** Garonne-Tarn-Lot**Code :** GTL_S_7593**Date de mise à jour :** 06/11/2017**Auteur :** SPC GTL

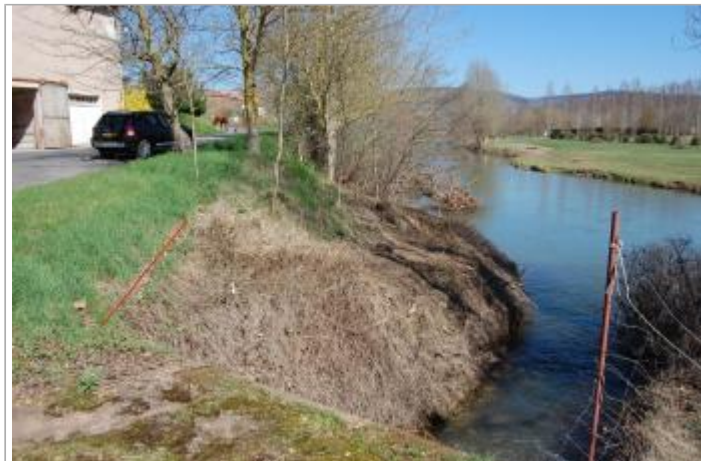
Photo du recensement d'origine. auteur photo : GEOSPHAIR

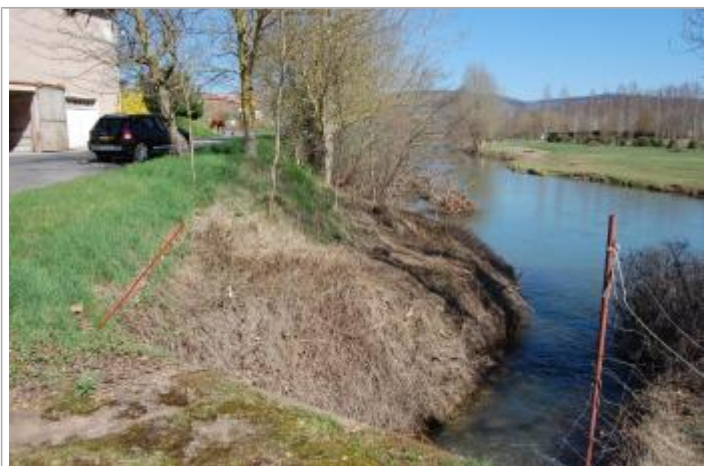
**16 mars 2011**Nature de l'inondation : **Débordement de cours d'eau**Altitude calculée de l'eau : **non déterminé**Nature du repère : **Laisse d'inondation****Commentaires :** laisse de crue - commentaires photo : le trait rouge montre la limite de l'inondation. Il n'y a pas eu de débordement sur la route.**GÉNÉRAL****Code :** GTL_R_7268**Date de mise à jour :****Auteur :** SPC GTL

Photo du recensement d'origine. auteur photo : GEOSPHAIR
