Commune : **MONTLAUR**Rivière : **Le Dourdou (de Camarès)****Berge près du moulin****1** Repère(s) sur le site**GÉNÉRAL****Unité de gestion :** Garonne-Tarn-Lot**Code :** GTL_S_7593**Date de mise à jour :** 06/11/2017**Auteur :** SPC GTL

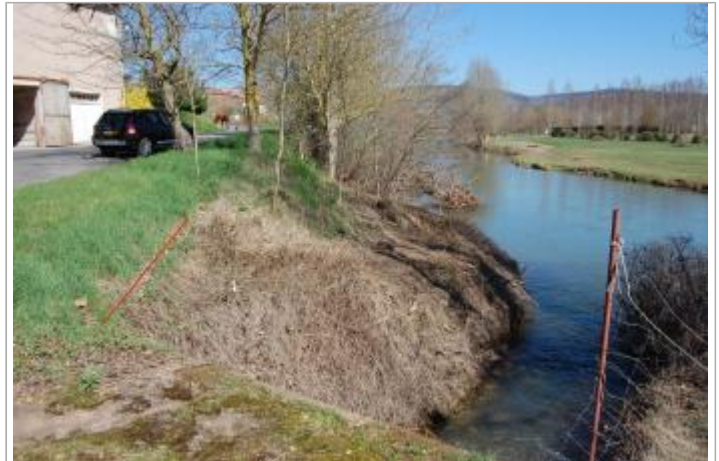
Photo du recensement d'origine. auteur photo : GEOSPHAIR

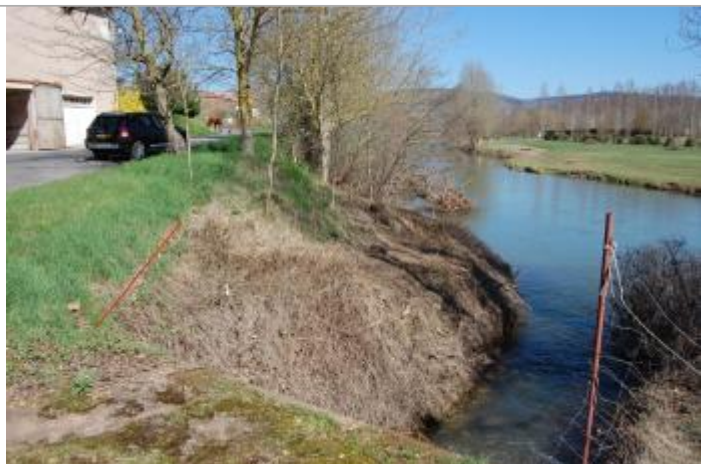
**16 Mars 2011**Altitude calculée de l'eau : **non déterminé**Nature de l'inondation : **Débordement de cours d'eau**Nature du repère : **Laisse d'inondation****Commentaires :** laisse de crue - commentaires photo : le trait rouge montre la limite de l'inondation. Il n'y a pas eu de débordement sur la route.**GÉNÉRAL****Code :** GTL_R_7268**Date de mise à jour :****Auteur :** SPC GTL

Photo du recensement d'origine. auteur photo : GEOSPHAIR
