Commune : **VABRE**Rivière : **Le Gijou**

En amont du pont de Vabre

1 Repère(s) sur le site**GÉNÉRAL****Unité de gestion :** Garonne-Tarn-Lot**Code :** GTL_S_7247**Date de mise à jour :** 15/11/2017**Auteur :** SPC GTL

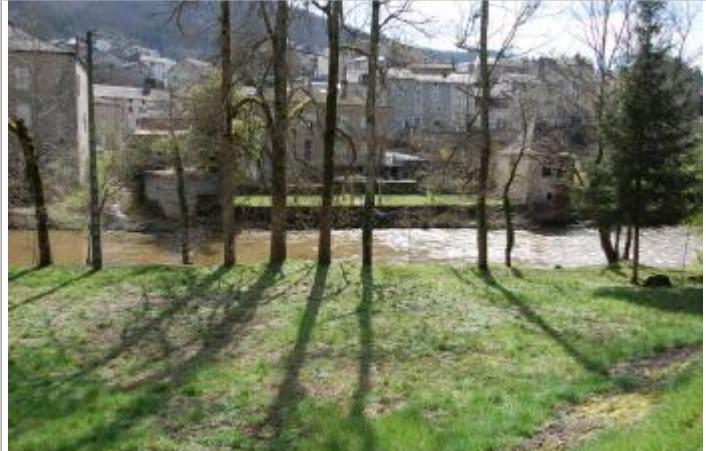
Photo du recensement d'origine. auteur photo : GEOSPHAIR

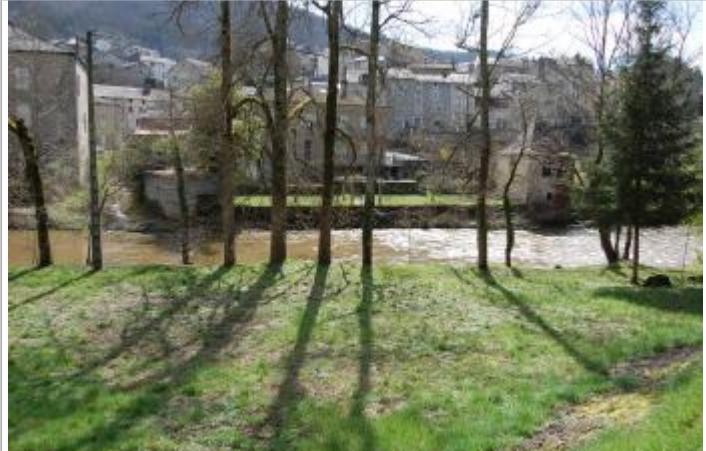
**17 Mars 2011**Nature de l'inondation : **Débordement de cours d'eau**Altitude calculée de l'eau : **non déterminé**Nature du repère : **Laisse d'inondation****Commentaires :** Absence de débordement. - commentaires photo : En amont du pont de Vabre- la crue est restée dans son lit. Il n'y a pas eu de débordement dans les jardins.**GÉNÉRAL****Code :** GTL_R_7365**Auteur :** SPC GTL**Date de mise à jour :**

MARQUE**Maximum de l'inondation :** Oui**Visibilité :** Non**État du repère :** Disparu**Pérennité :** Aucune**Repère calculé :** Non**PHEC :** Non**SOURCE DE REPÉRAGE : - -****Type de repérage :** Non renseigné**Organisme :** GEOSPHAIR**NIVELLEMENT D'ORIGINE****Méthode :** Non renseigné**Organisme :** Inconnu**Référence nivelée :** Autre type de référence**Système altimétrique :** NGF IGN 1969 (système normal)

Photo du recensement d'origine. auteur photo : GEOSPHAIR
