Commune: LES PECHS DU VERS

Chemin d'accès au moulin de Cras

Nature de l'inondation : Débordement de cours d'eau

Code: GTL_R_7385

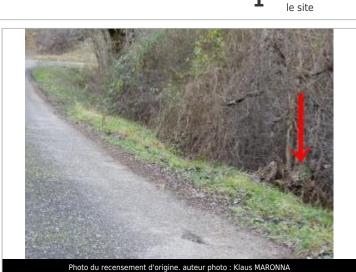
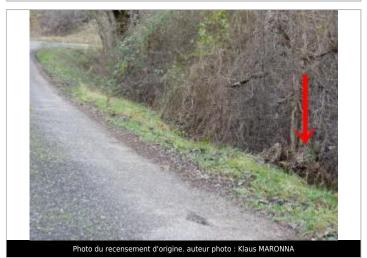
Nature du repère : Laisse d'inondation

Commentaires : commentaires photo : Zoom sur les débris d'inondation., Vue opposée au Vers. Au premier plan- on distingue des débris d'inondation qui témoignent de la submersion du chemin d'accès au moulin. La D 32 qui figure au second plan est restée- à cet endroit- émergée.

Visibilité : Oui État du repère : Disparu Pérennité : Aucune Repère calculé : Non
