Commune : **COEUR DE CAUSSE****Habitation**Rivière : **Le Vers****1** Repère(s) sur le site**GÉNÉRAL****Unité de gestion :** Lot**Code :** GTL_S_5901**Auteur :** SPC GTL**Date de mise à jour :** 10/02/2025

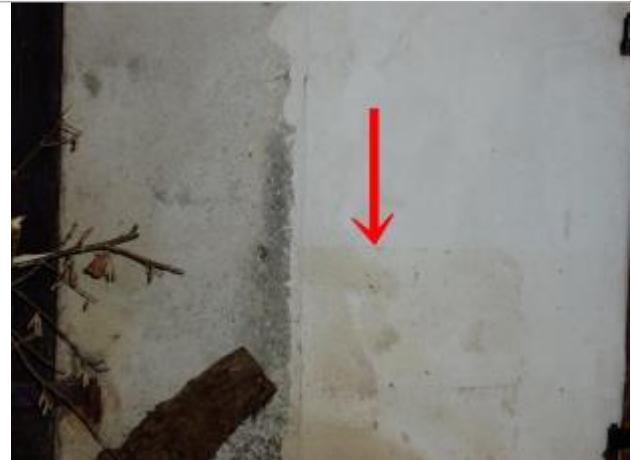
Photo du recensement d'origine. auteur photo : Klaus MARONNA

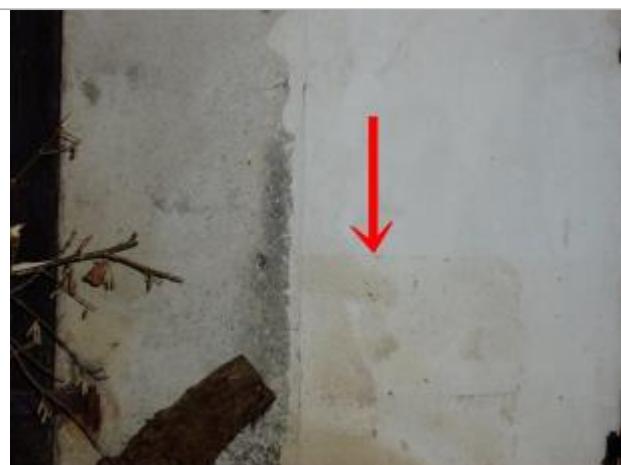
**10 Juin 2008**Nature de l'inondation : **Débordement de cours d'eau**Altitude calculée de l'eau : **non déterminé**Nature du repère : **Laisse d'inondation****Commentaires :** commentaires photo : Zoom, Sur la maison la crue a laissé une trace nette- à une quarantaine de centimètres du sol (voir zoom). auteur photo : Klaus MARONNA**GÉNÉRAL****Code :** GTL_R_7387**Auteur :** SPC GTL**Date de mise à jour :**

Photo du recensement d'origine. auteur photo : Klaus MARONNA
