Commune : **LES PECHS DU VERS** | Rivière : **Le Vers**

bâtiment en face du moulin

1 Repère(s) sur le site

Unité de gestion : Garonne-Tarn-Lot
 Code : GTL_S_5919 Date de mise à jour : 06/05/2022
 Auteur : SPC GTL

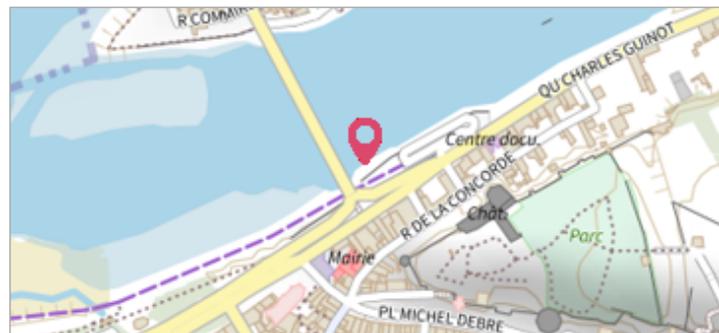
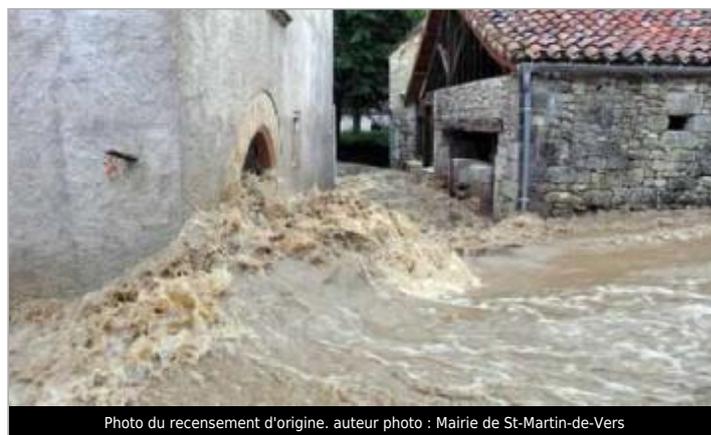
Photo du recensement d'origine. auteur photo : Mairie de St-Martin-de-Vers

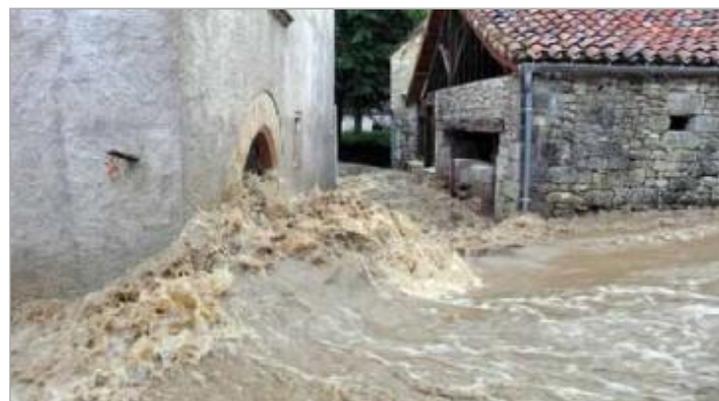
10 Juin 2008 Altitude calculée de l'eau : **non déterminé**

Nature de l'inondation : **Débordement de cours d'eau** Nature du repère : **Photographie**

Commentaires : commentaires photo : Vue en direction du Vers. Au débouché d'une rue en pente- le bâtiment provoque un remous important. Le cliché a été pris avant le maximum de la crue.

Photo du recensement d'origine. auteur photo : Mairie de St-Martin-de-Vers
