Commune : **MASSEGROS CAUSSES GORGES**

Rivière : **Le Tarn**

## bâtiment situé en face de l'usine hydro-électrique

Code : GTL\_S\_8227

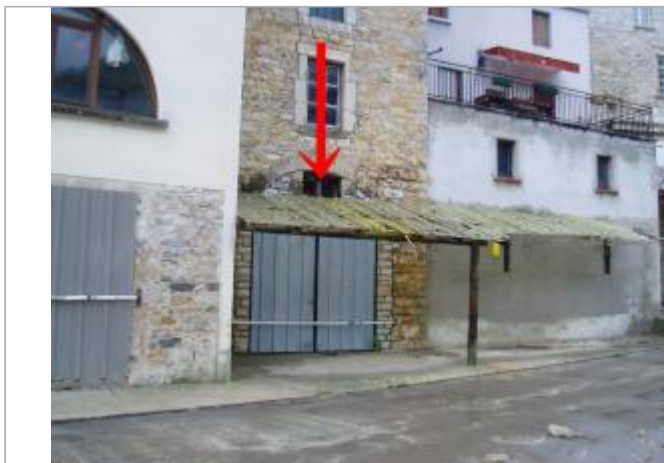
Photo du recensement d'origine. auteur photo : Klaus MARONNA

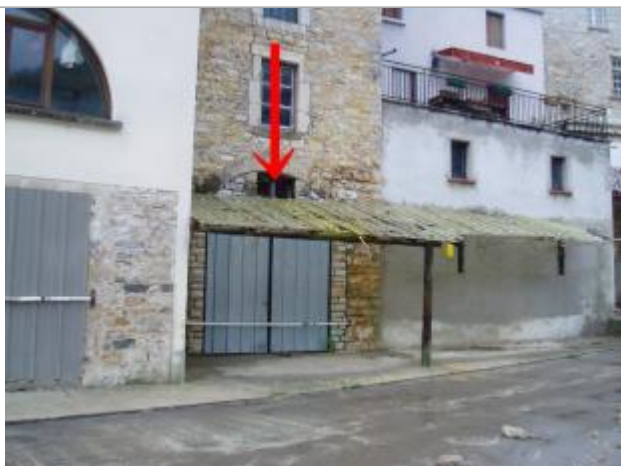
Commentaires : commentaires photo : Le grillage de la fenêtre porte une trace relativement nette- laissée par la crue. La trace est à environ 3.50m du sol et elle est uniquement visible sur le zoom.,Zoom

Photo du recensement d'origine. auteur photo : Klaus MARONNA
