Commune : **MASSEGROS CAUSSES GORGES**

Rivière : **Le Tarn**

bâtiment situé en face de l'usine hydro-électrique

Code : GTL_S_8227

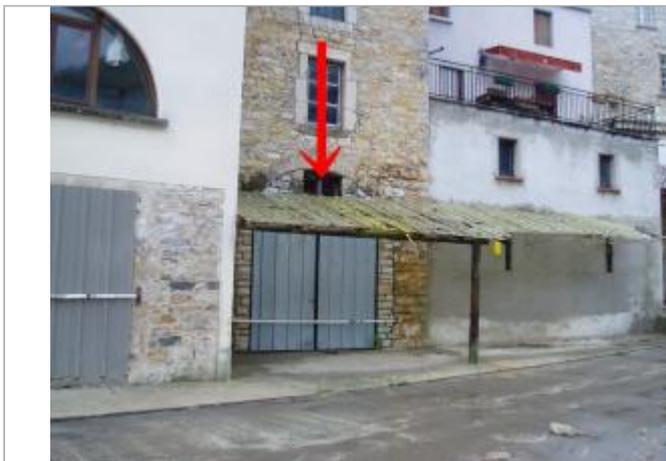
Photo du recensement d'origine. auteur photo : Klaus MARONNA

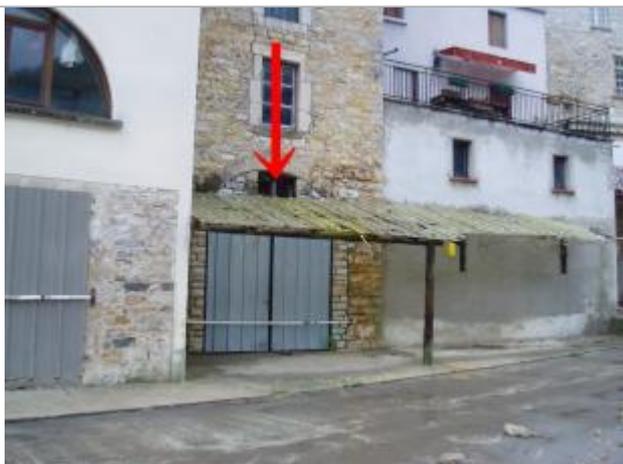
Commentaires : commentaires photo : Le grillage de la fenêtre porte une trace relativement nette- laissée par la crue. La trace est à environ 3.50m du sol et elle est uniquement visible sur le zoom.,Zoom

Photo du recensement d'origine. auteur photo : Klaus MARONNA
