Commune : **GORGES DU TARN CAUSSES**

Rivière : **Le Tarn**

aire de pique-nique à St-Chély-du-Tarn- à 100m en amont du pont

Code : GTL_S_8267

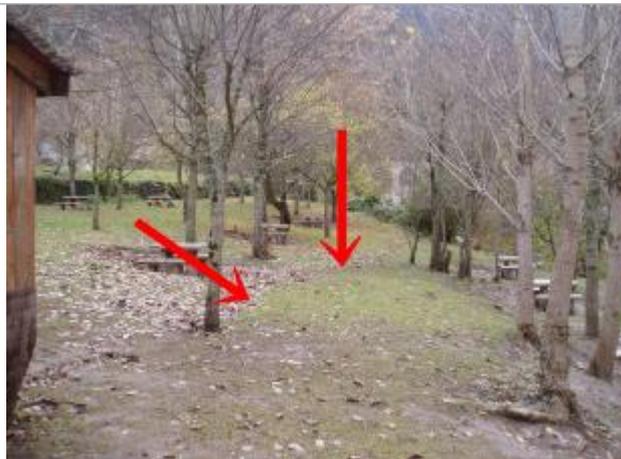
Photo du recensement d'origine. auteur photo : Klaus MARONNA

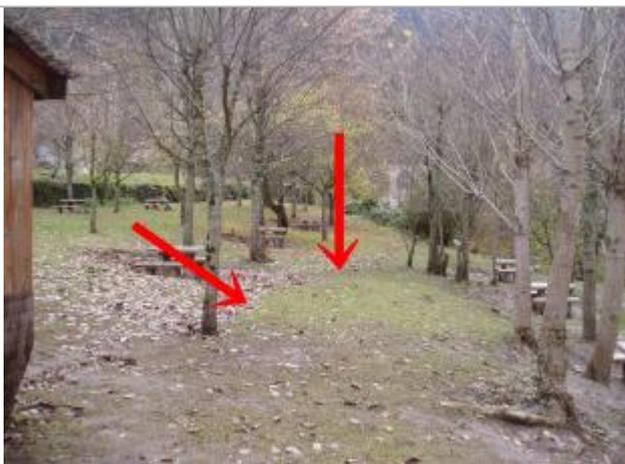
Nature du repère : **Laisse d'inondation**

Commentaires : commentaires photo : Vue vers l'aval. Les eaux inondantes ont emporté les feuilles mortes pour les déposer en leur lisière- sous forme de laisse. La partie du terrain qui a été submergée présente donc peu de feuilles mortes et se distingue de ce fait de celle qui est restée h

État du repère : Disparu

Photo du recensement d'origine. auteur photo : Klaus MARONNA
