Commune : **GORGES DU TARN CAUSSES**

Rivière : **Le Tarn**

## chemin d'accès au Tarn dans le lotissement "l'Enclos"

Code : GTL\_S\_8270

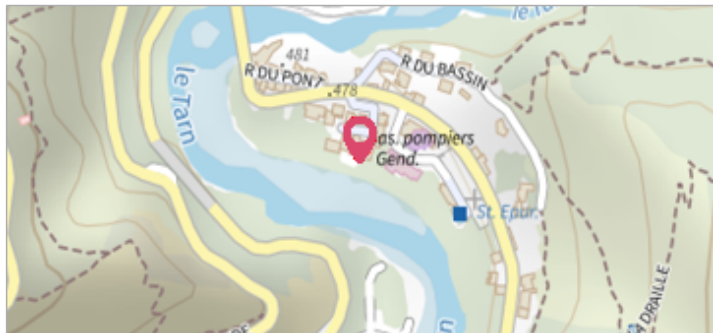
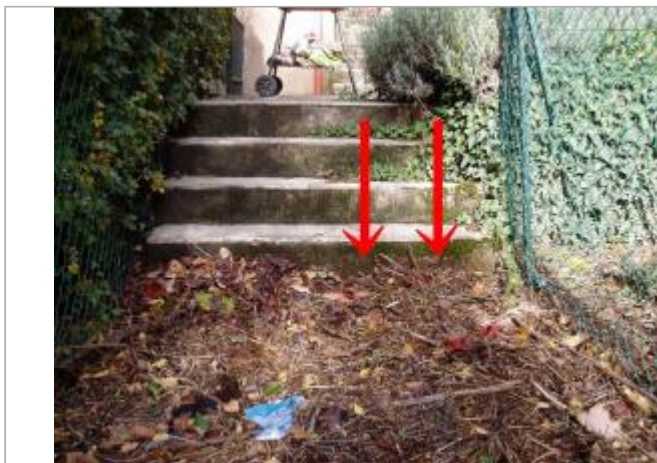
Photo du recensement d'origine. auteur photo : Klaus MARONNA

Commentaires : commentaires photo : Vue opposée au Tarn. Une des marches porte des traces de la crue (voir zoom), Zoom sur les débris piégés dans la mousse qui sont à 0.07m en dessous du rebord de la marche.

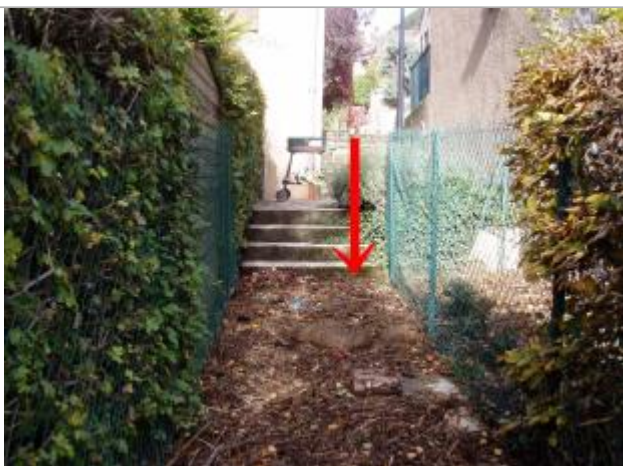
Différence entre le niveau d'eau et la référence (en m) : 0.130 m

Photo du recensement d'origine. auteur photo : Klaus MARONNA
