Commune : **GORGES DU TARN CAUSSES**Rivière : **Le Tarn****chemin d'accès au Tarn dans le lotissement "l'Enclos"****1**Repère(s) sur
le site**GÉNÉRAL****Unité de gestion :** Garonne-Tarn-Lot**Code :** GTL_S_8270**Date de mise à jour :** 25/08/2016**Auteur :** SPC GTL

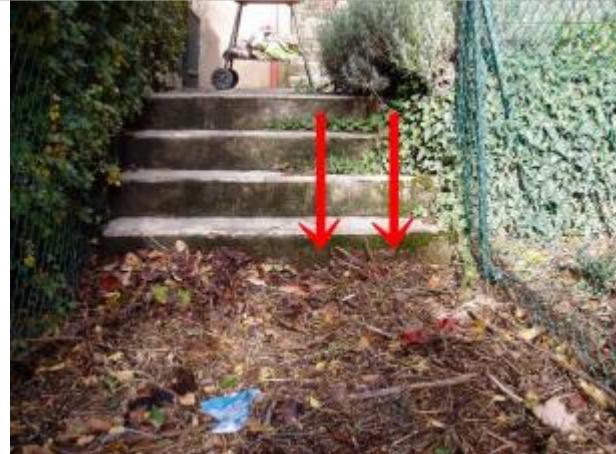
Photo du recensement d'origine. auteur photo : Klaus MARONNA

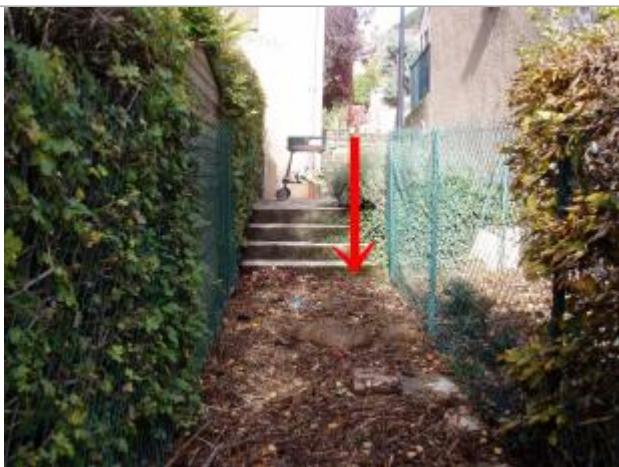
**4 Novembre 2011**Nature de l'inondation : **Débordement de cours d'eau****Altitude calculée de l'eau : non déterminé**Nature du repère : **Laisse d'inondation****Commentaires :** commentaires photo : Vue opposée au Tarn. Une des marches porte des traces de la crue (voir zoom),,Zoom sur les débris piégés dans la mousse qui sont à 0.07m en dessous du rebord de la marche.**GÉNÉRAL****Code :** GTL_R_7409**Auteur :** SPC GTL**Date de mise à jour :**

Photo du recensement d'origine. auteur photo : Klaus MARONNA
