Commune : **GORGES DU TARN CAUSSES**

Rivière : **Le Tarn**

## Castelbouc- maison à 250m en amont du bourg

**Code :** GTL\_S\_8275

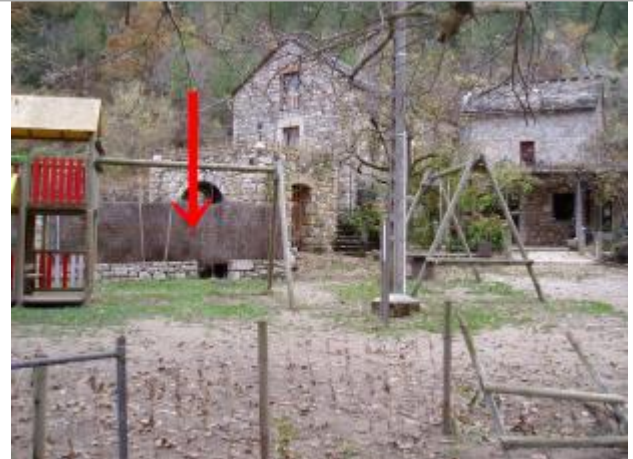
Photo du recensement d'origine. auteur photo : Klaus MARONNA

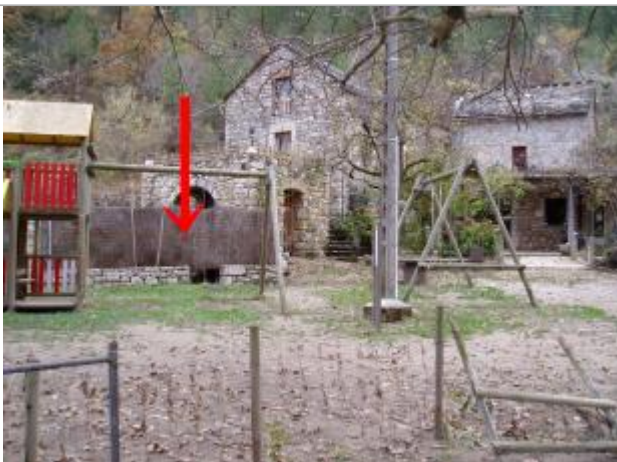
**Commentaires :** commentaires photo : Dans la palissade- la crue a déposé une trace relativement homogène- mieux visible sur le zoom.,A gauche du passage piéton- au niveau de la flèche- elle est à 1.33m du sol et à 0.87m au dessus du muret.

Photo du recensement d'origine. auteur photo : Klaus MARONNA
