Commune : GORGES DU TARN CAUSSES

Rivière : Le Tarn

**Castelbouc- maison à 250m en amont du bourg****1**

**GÉNÉRAL****Unité de gestion :** Garonne-Tarn-Lot**Code :** GTL\_S\_8275**Date de mise à jour :** 25/08/2016**Auteur :** SPC GTL

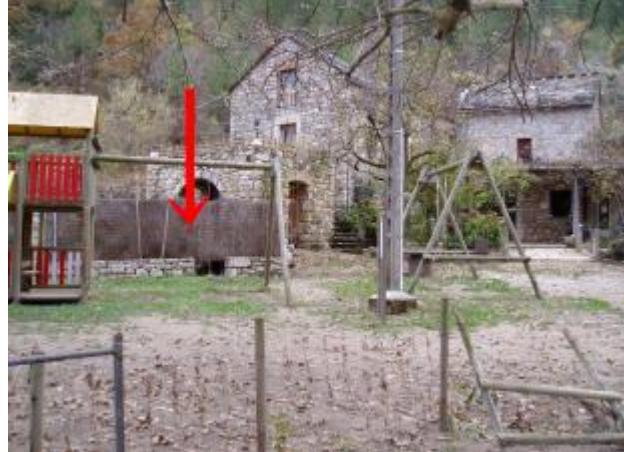
Photo du recensement d'origine. auteur photo : Klaus MARONNA

**Commentaires :** commentaires photo : Dans la palissade- la crue a déposé une trace relativement homogène- mieux visible sur le zoom.,A gauche du passage piéton- au niveau de la flèche- elle est à 1.33m du sol et à 0.87m au dessus du muret.

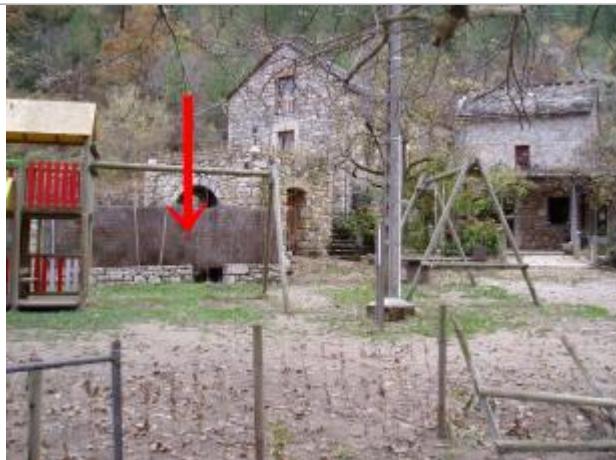
Photo du recensement d'origine. auteur photo : Klaus MARONNA

**MARQUE****Maximum de l'inondation :** Oui**Visibilité :** Non**Pérennité :** Aucune**PHEC :** Non**État du repère :** Disparu**Repère calculé :** Non**SOURCE DE REPÉRAGE : - -****Type de repérage :** Non renseigné**Organisme :** Bureau d'études**NIVELLEMENT D'ORIGINE****Méthode :** Non renseigné**Organisme :** Inconnu**Référence nivelée :** Autre type de référence**Système altimétrique :** NGF IGN 1969 (système normal)**Différence entre le niveau d'eau et la référence (en m) :** 1.330 m
