Commune : **GORGES DU TARN CAUSSES**
campingRivière : **Le Tarn****1** Repère(s) sur le site**GÉNÉRAL**

Unité de gestion : Garonne-Tarn-Lot
Code : GTL_S_8280 **Date de mise à jour :** 25/08/2016
Auteur : SPC GTL

Code : GTL_R_7416 **Date de mise à jour :**
Auteur : SPC GTL 24/04/2018

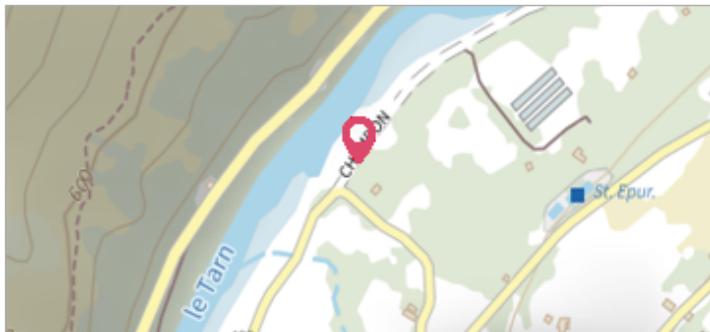
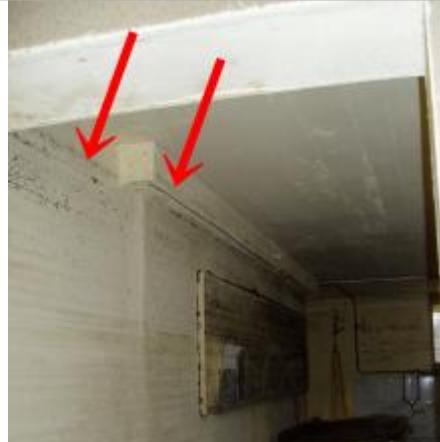
Photo du recensement d'origine. auteur photo : Klaus MARONNA

**4 Novembre 2011**Nature de l'inondation : **Débordement de cours d'eau**Altitude calculée de l'eau : **non déterminé**Nature du repère : **Laisse d'inondation**

Commentaires : commentaires photo : Vue opposée au Tarn- sur les sanitaires du camping. A l'intérieur- la crue a laissé une trace nette- visible sur le zoom.,Zoom

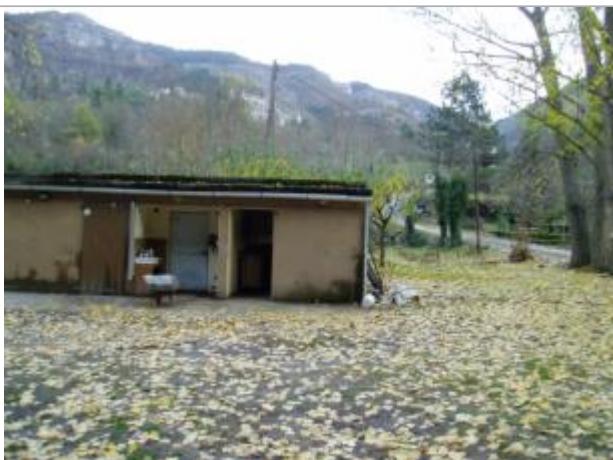
Photo du recensement d'origine. auteur photo : Klaus MARONNA

Maximum de l'inondation : Oui
Visibilité : Non **État du repère :** Disparu
Pérennité : Aucune **Repère calculé :** Non
PHEC : Non
