Commune : **FLORAC TROIS RIVIERES****maison en aval du pont central**Rivière : **Le Tarnon****4**Repère(s) sur  
le site**GÉNÉRAL****Unité de gestion :** Garonne-Tarn-Lot**Code :** GTL\_S\_8303**Date de mise à jour :** 25/08/2016**Auteur :** SPC GTL

**GÉNÉRAL****Code :** GTL\_R\_7434**Auteur :** SPC GTL**Date de mise à jour :**

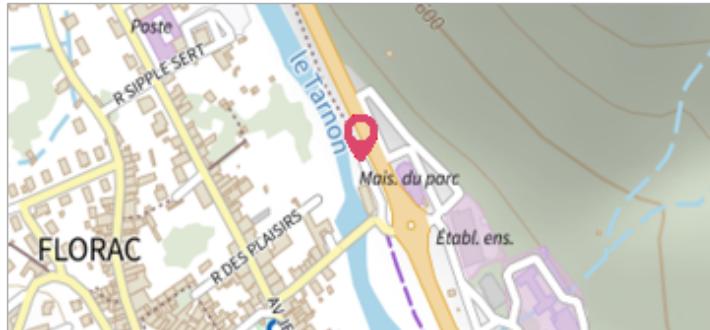
**Commentaires :** portail d'un garage à une cinquantaine de mètres en aval du pont menant à l'ancienne gare - commentaires photo : Vue générale du bâtiment qui porte des repères de crues et une trace peu nette de la crue de novembre 2011. - Le portail du garage porte les repères des crues de 1965- 1982 et 1994. La crue de 2011 n'a pas laissé de trace nette sur ce portail. Seuls des débris éparpillés (invisibles sur la photographie) permettent d'affirmer qu'elle est restée à 0.16m en dessous

Photo du recensement d'origine. auteur photo : Klaus MARONNA
