Commune : **FLORAC TROIS RIVIERES**

Rivière : **Le Tarnon**

## bâtiment à côté de toilettes publiques

**Code :** GTL\_S\_8301

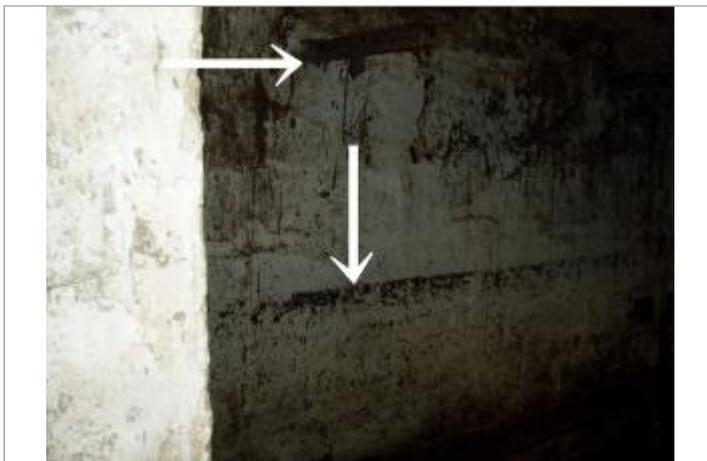
Photo du recensement d'origine. auteur photo : Klaus MARONNA

**Commentaires :** commentaires photo : Le bâtiment à droite sur la photographie porte une trace nette de la crue à l'intérieur. La trace est à 0.58m en dessous de la barre métallique (flèche horizontale).

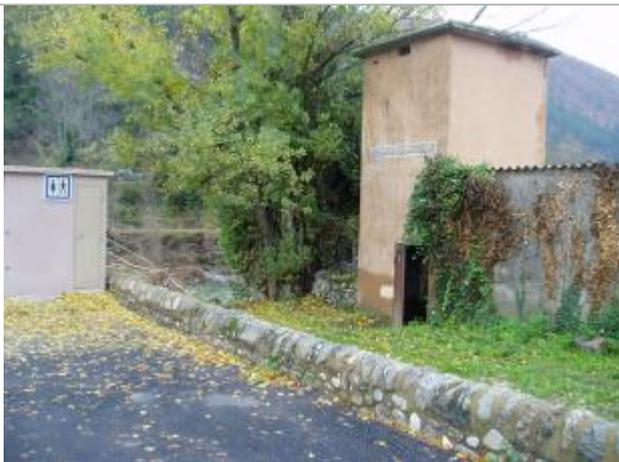
Photo du recensement d'origine. auteur photo : Klaus MARONNA
