Commune : **MILLAU**Rivière : **Le Tarn****Av de Millau Plage- le mini-golf.****2** Repère(s) sur le site**GÉNÉRAL****Unité de gestion :** Garonne-Tarn-Lot**Code :** GTL_S_8138**Date de mise à jour :** 18/01/2018**Auteur :** SPC GTL

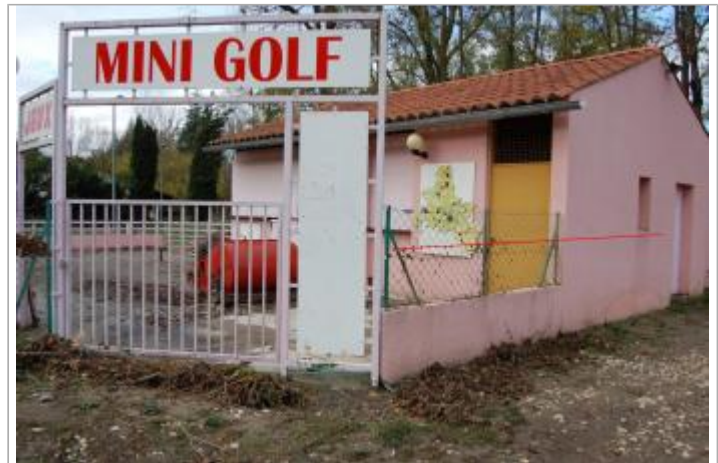
Photo du recensement d'origine. auteur photo : GEOSPHAIR

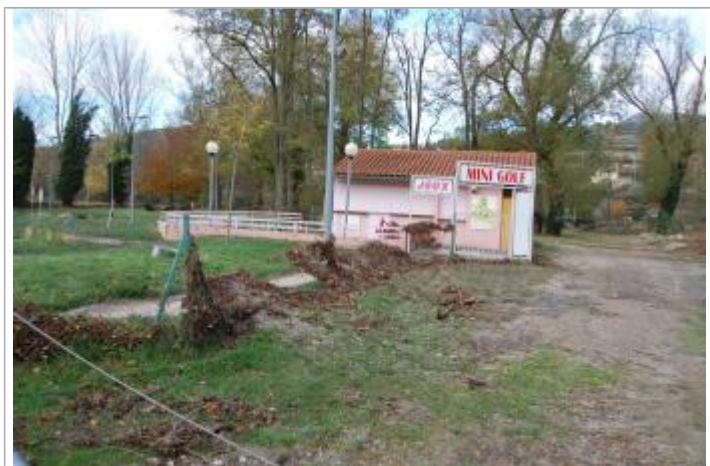
**4 Novembre 2011**Altitude calculée de l'eau : **non déterminé**Nature de l'inondation : **Débordement de cours d'eau**Nature du repère : **Laisse d'inondation****Commentaires :** Laisse de crue (debris vegetaux) dans le grillage. Il y avait 85 cm d'eau dans le batiment.**GÉNÉRAL****Code :** GTL_R_7472**Date de mise à jour :****Auteur :** SPC GTL

MARQUE**Maximum de l'inondation :** Oui**Visibilité :** Non**État du repère :** Disparu**Pérennité :** Aucune**Repère calculé :** Non**PHEC :** Non**SOURCE DE REPÉRAGE : - -****Type de repérage :** Non renseigné**Organisme :** GEOSPHAIR**NIVELLEMENT D'ORIGINE****Méthode :** Non renseigné**Organisme :** Inconnu**Référence nivelée :** Autre type de référence**Système altimétrique :** NGF IGN 1969 (système normal)**Différence entre le niveau d'eau et la référence (en m) :** 1.250 m

Photo du recensement d'origine. auteur photo : GEOSPHAIR
