Commune : **MILLAU**Rivière : **Le Tarn****Impasse de la patte d'oie.****1** Repère(s) sur le site**GÉNÉRAL****Unité de gestion :** Garonne-Tarn-Lot**Code :** GTL_S_8129**Date de mise à jour :** 25/08/2016**Auteur :** SPC GTL

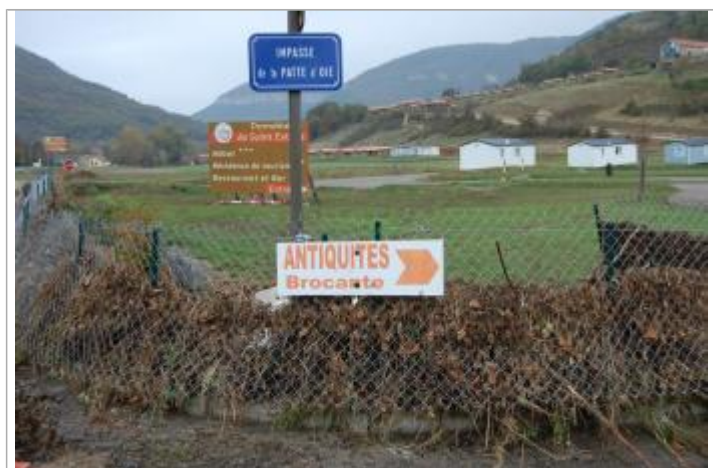
**4 novembre 2011**Altitude calculée de l'eau : **non déterminé**Nature de l'inondation : **Débordement de cours d'eau**Nature du repère : **Laisse d'inondation****Commentaires :** Laisse de crue (debris vegetaux) sur le grillage.**GÉNÉRAL****Code :** GTL_R_7477**Date de mise à jour :****Auteur :** SPC GTL

MARQUE**Maximum de l'inondation :** Oui**Visibilité :** Non**État du repère :** Disparu**Pérennité :** Aucune**Repère calculé :** Non**PHEC :** Non**SOURCE DE REPÉRAGE : - -****Type de repérage :** Non renseigné**Organisme(s) :** GEOSPHAIR**NIVELLEMENT D'ORIGINE****Méthode :** Non renseigné**Organisme :** Inconnu**Référence nivelée :** Autre type de référence**Système altimétrique :** NGF IGN 1969 (système normal)**Différence entre le niveau d'eau et la référence (en m) :** 0.800 m

Photo du recensement d'origine. auteur photo : GEOSPHAIR
