Commune : **MILLAU**

Rivière : **Le Tarn**

121 Av Millau Plage- camping du Viaduc.

Code : GTL_S_8143

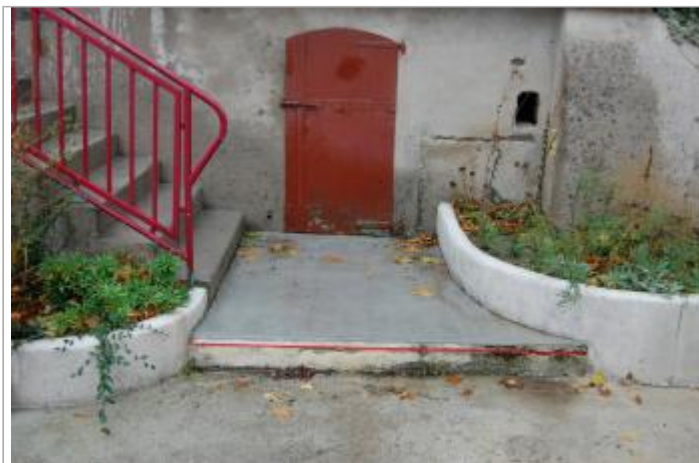
Photo du recensement d'origine. auteur photo : GEOSPHAIR

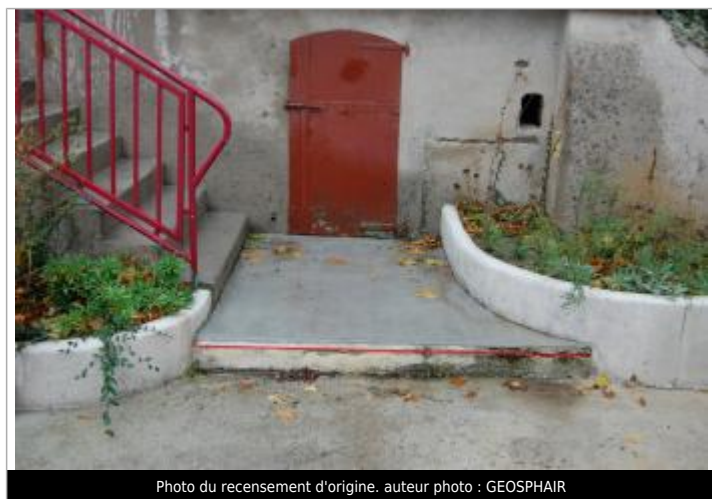
Commentaires : La cour du camping a été inondée avec une épaisseur d'eau de 10cm. - commentaires photo : Le trait de crue matérialise la limite de la crue au niveau des escaliers.

État du repère : Disparu

Photo du recensement d'origine. auteur photo : GEOSPHAIR
