Commune : **MILLAU**

Rivière : **Le Tarn**

Au lieu-dit Bellugues.

Code : GTL_S_8136

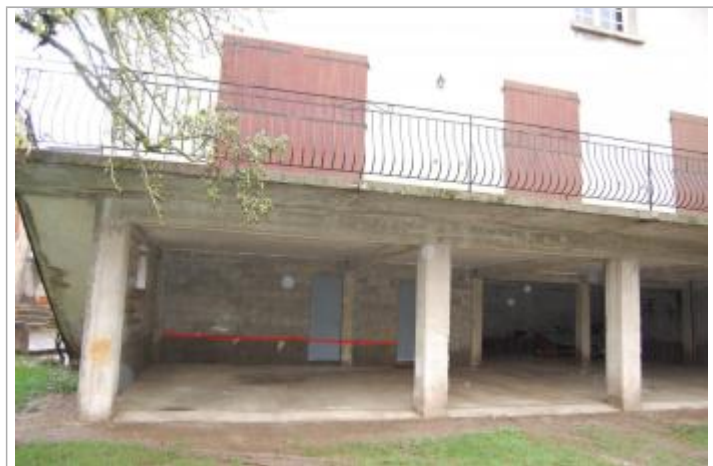
Commentaires : Il y avait 76cm d'eau dans le sous sol de la maison. - commentaires photo : Le trait rouge indique le niveau atteint par la crue. - le trait rouge indique la niveau de la crue.

Différence entre le niveau d'eau et la référence (en m) : 0.760 m

Photo du recensement d'origine. auteur photo : GEOSPHAIR
