Commune : **MILLAU**

Rivière : **Le Tarn**

## batiment industriel en bordure du Tarn en face de l'usine de tannerie.

Code : GTL\_S\_8058

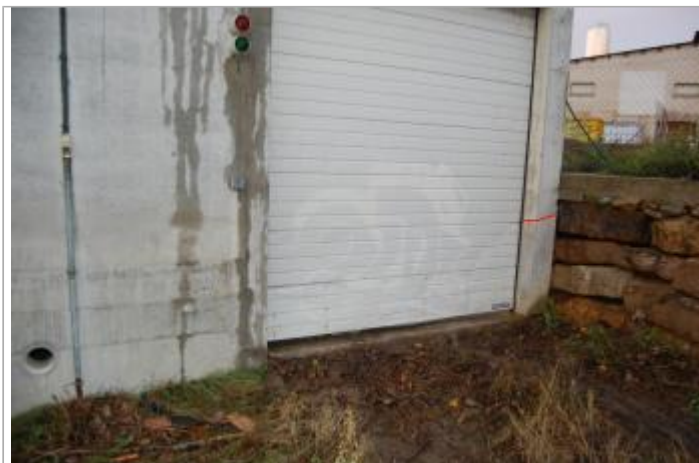
Photo du recensement d'origine. auteur photo : GEOSPHAIR

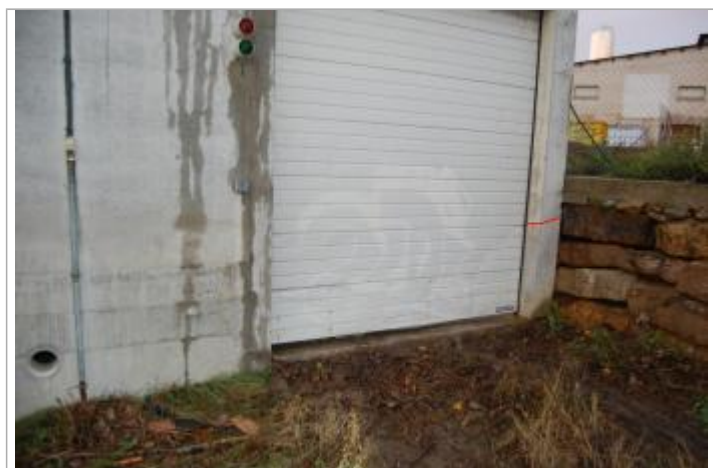
**Commentaires :** Le batiment a ete nettoye au nettoyeur haute pression rapidement apres la crue. - commentaires photo : Le trait rouge montre la hauteur de la crue. -

État du repère : Disparu

Différence entre le niveau d'eau et la référence (en m) : 0.900 m

Photo du recensement d'origine. auteur photo : GEOSPHAIR
