Commune : **MILLAU**Rivière : **Le Tarn****Avenue Millau Plage****1** Repère(s) sur le site**GÉNÉRAL****Unité de gestion :** Garonne-Tarn-Lot**Code :** GTL\_S\_8145**Date de mise à jour :** 18/01/2018**Auteur :** SPC GTL

**4 Novembre 2011**Nature de l'inondation : **Débordement de cours d'eau**Altitude calculée de l'eau : **non déterminé**Nature du repère : **Photographie****Commentaires :** Vue de l'inondation au moment de la décrue. À l'entrée du mini golf. Les mobile homes ont été déplacés par la crue.**GÉNÉRAL****Code :** GTL\_R\_7520**Date de mise à jour :****Auteur :** SPC GTL

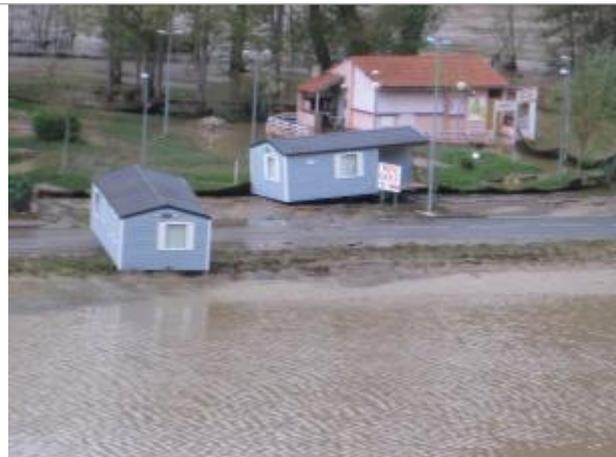
Photo du recensement d'origine. auteur photo : Mairie de Millau services techniques

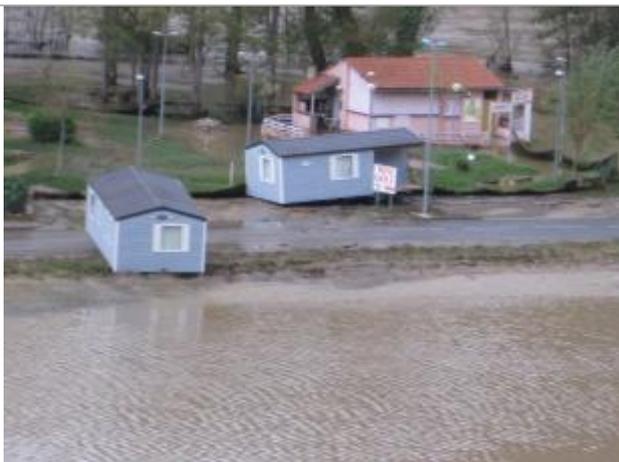
**MARQUE****Maximum de l'inondation :** Oui**Visibilité :** Non**État du repère :** Disparu**Pérennité :** Aucune**Repère calculé :** Non**PHEC :** Non**SOURCE DE REPÉRAGE : - -****Type de repérage :** Non renseigné**Organisme :** Services municipaux**NIVELLEMENT D'ORIGINE****Méthode :** Non renseigné**Organisme :** Inconnu**Référence nivelée :** Autre type de référence**Système altimétrique :** NGF IGN 1969 (système normal)

Photo du recensement d'origine. auteur photo : Mairie de Millau services techniques
