Commune : MAZERES-SUR-SALAT

Canal de fuite de l'usine

Rivière : Le Salat

1 Repère(s) sur le site**GÉNÉRAL****Unité de gestion :** Garonne-Tarn-Lot**Code :** GTL_S_2989**Date de mise à jour :** 24/10/2017**Auteur :** SPC GTL

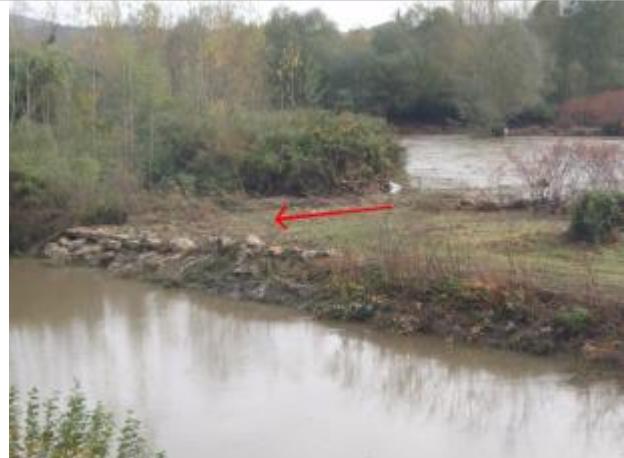
Photo du recensement d'origine. auteur photo : AGERIN sarl

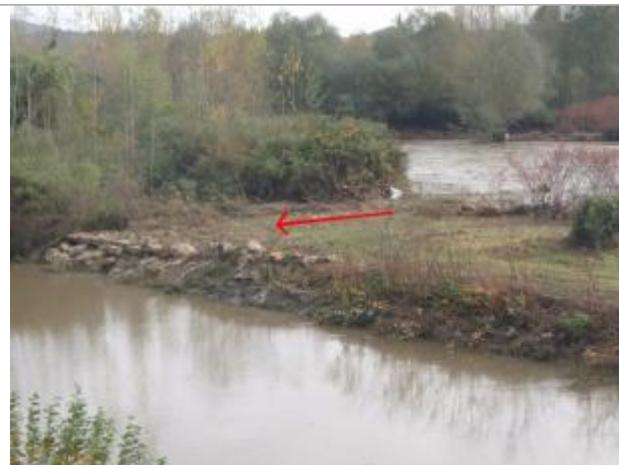
**7 Novembre 2011**Nature de l'inondation : **Débordement de cours d'eau****Altitude calculée de l'eau : non déterminé**Nature du repère : **Laisse d'inondation****Commentaires :** Surverse du Salat dans le canal de fuite de l'usine - commentaires photo : Vue depuis la RD 13**GÉNÉRAL****Code :** GTL_R_7527**Date de mise à jour :****Auteur :** SPC GTL

Photo du recensement d'origine. auteur photo : AGERIN sarl
