Commune : **SALIES-DU-SALAT** | Rivière : **Le Salat**

Muret de la STEP

Unité de gestion : Garonne-Tarn-Lot
 Code : GTL_S_2968 Date de mise à jour : 24/10/2017
 Auteur : SPC GTL

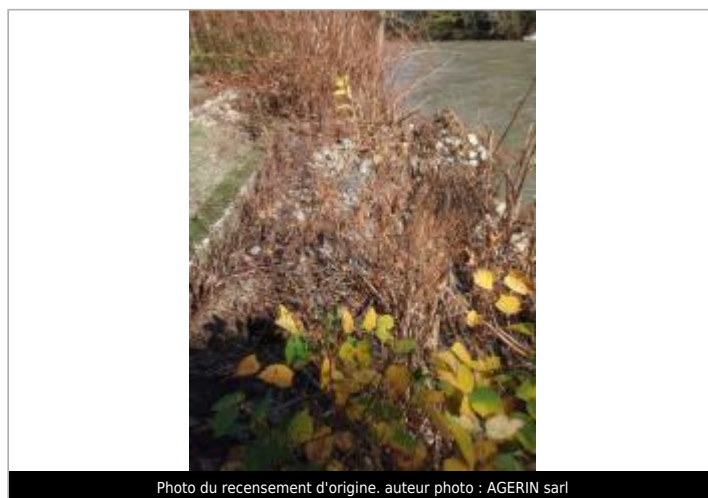
Commentaires : L'eau a sauté le muret de la STEP et s'est écoulée en direction de la peupleraie le long du chemin. Le gabion de protection de la berge en rive gauche a été endommagé. - commentaires photo : Gabion endommagé -
