Commune : HIS

Rivière : Le Salat

Plaine de His- ruisseau du Har

1 Repère(s) sur le site**GÉNÉRAL****Unité de gestion :** Garonne-Tarn-Lot**Code :** GTL_S_3021**Date de mise à jour :** 25/08/2016**Auteur :** SPC GTL

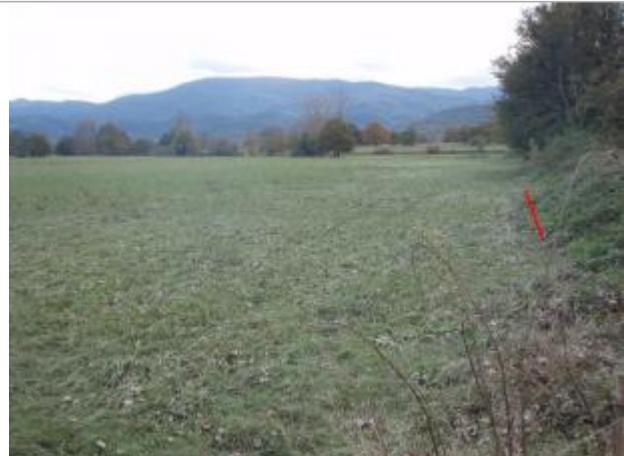
Photo du recensement d'origine. auteur photo : AGERIN sarl

Commentaires : L'écoulement du chenal de la plaine de His se jette dans le lit du ruisseau du Har en déversant sur le chemin agricole. Les écoulements sont ainsi ramenés en partie vers le lit du Salat. - commentaires photo : Chemin agricole et lit du ruisseau du Har. - Vers l'amont- champs de Arrioulères

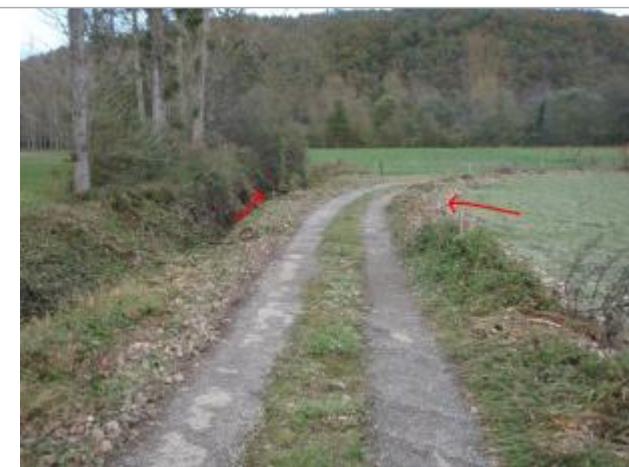
Photo du recensement d'origine. auteur photo : AGERIN sarl

MARQUE**Maximum de l'inondation :** Oui**Visibilité :** Oui**État du repère :** Disparu**Pérennité :** Aucune**Repère calculé :** Non**PHEC :** Non renseigné**SOURCE DE REPÉRAGE : RETOUR D'EXPÉRIENCE DE LA CRUE DU SALAT DU 7 NOVEMBRE 2011 -**
