Commune : SAINT-GIRONS

Rivière : Le Salat

## Canal de l'usine hydroélectrique de Palétès

**SOURCE DE REPÉRAGE : RETOUR D'EXPÉRIENCE DE LA CRUE DU SALAT DU 7 NOVEMBRE 2011 -**

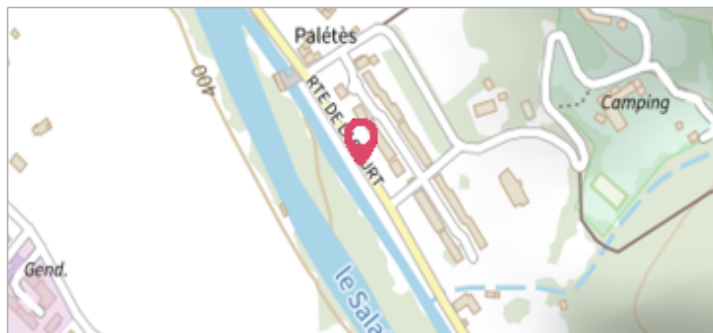
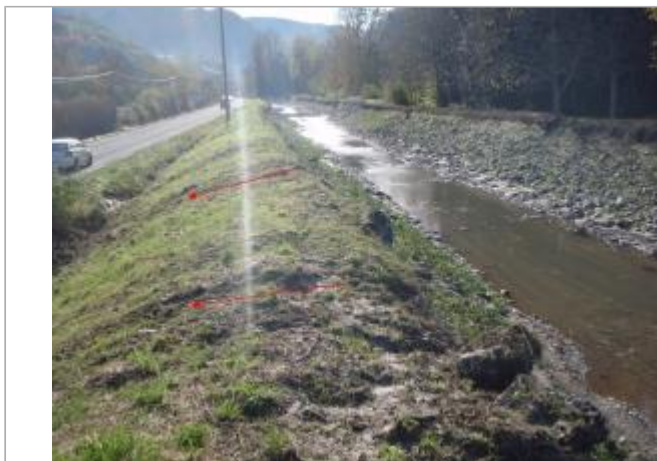
Photo du recensement d'origine. auteur photo : AGERIN sarl

**Commentaires :** Débordement du canal d'amenée de l'usine hydroélectrique - l'eau est passée par dessus la digue en plusieurs points puis s'est écoulée sur la route départementale. La digue a subi des dégâts. L'usine était en travaux lors de la crue. - commentaires photo : Digue en partie détruite- la flèche représente l'axe d'écoulement - Dégâts sur la digue coté route - Les flèches représentent les points de débordement

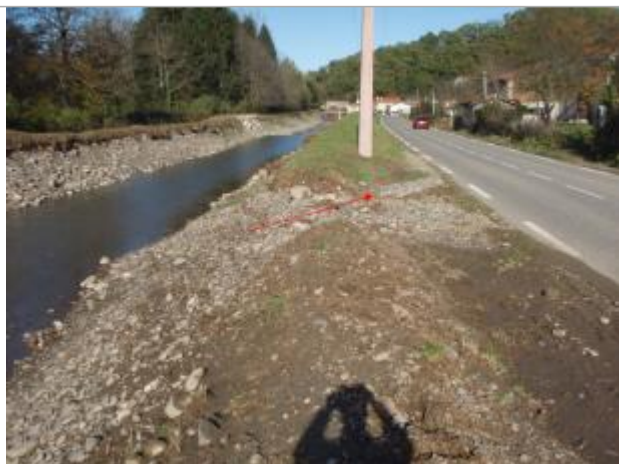
Photo du recensement d'origine. auteur photo : AGERIN sarl
