Commune : **ENCOURTIECH**Rivière : **Le Salat****La Porte de Fer****1**

GÉNÉRAL**Unité de gestion :** Garonne-Tarn-Lot**Code :** GTL_S_3503**Date de mise à jour :** 25/08/2016**Auteur :** SPC GTL

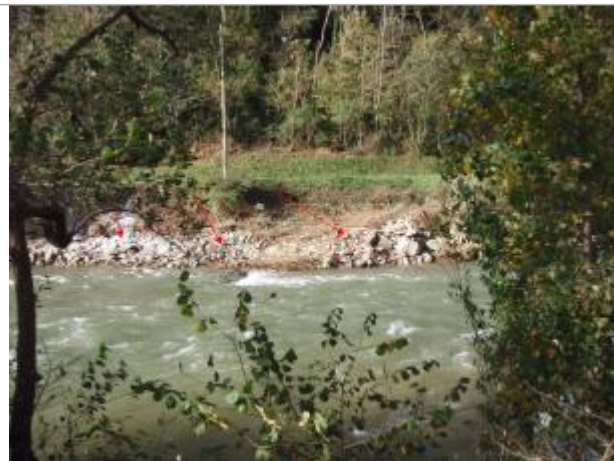
Photo du recensement d'origine. auteur photo : AGERIN sarl

Commentaires : La berge a été endommagée par la crue en rive gauche au niveau de l'ancienne passerelle de La Porte de Fer - commentaires photo : Vue de la rive droite - Vue de la rive droite- au premier plan la passerelle

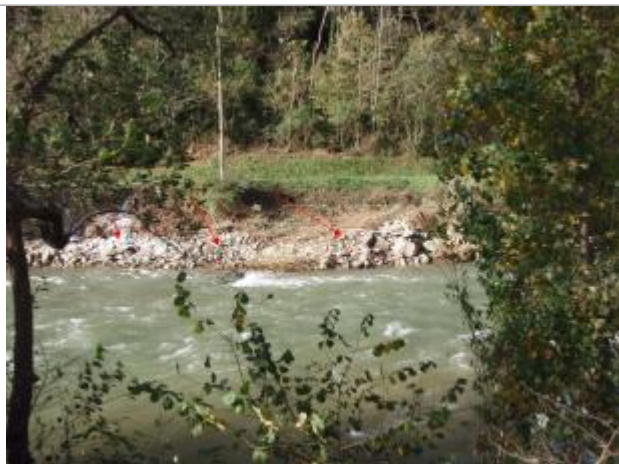
Photo du recensement d'origine. auteur photo : AGERIN sarl
