Commune : **CAUMONT** | Rivière : **Le Salat**

Méandre de Cap de la Lane- côté Gaujac

Unité de gestion : Garonne-Tarn-Lot
 Code : GTL_S_3176 Date de mise à jour : 24/10/2017
 Auteur : SPC GTL

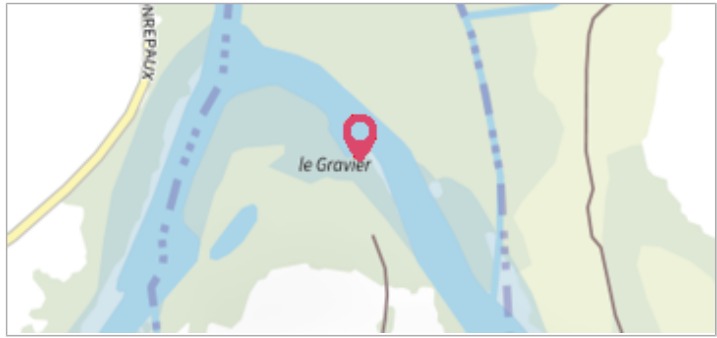
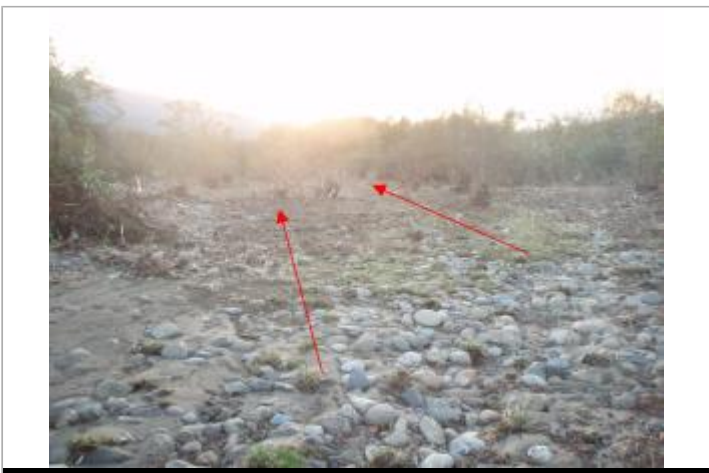
Photo du recensement d'origine. auteur photo : AGERIN sarl

Commentaires : Création d'un chenal coupant le méandre de Cap de la Lane en rive droite. - commentaires photo : Vue du point de débordement vers l'amont - Vue depuis l'entrée du chenal vers l'aval- présence de dépôts sableux

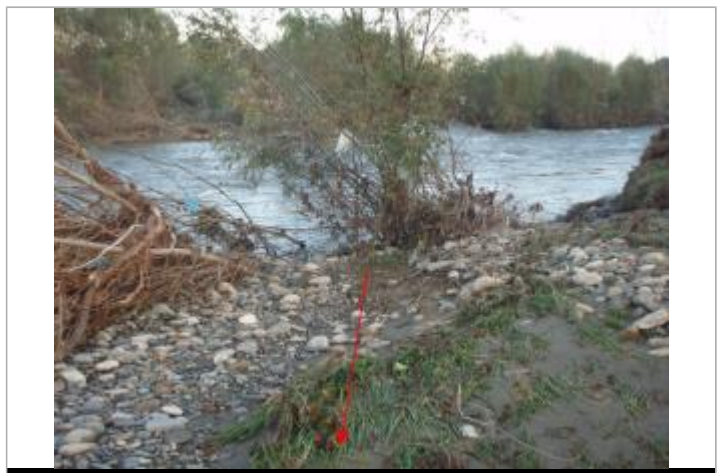
Photo du recensement d'origine. auteur photo : AGERIN sarl

Maximum de l'inondation : Oui
 Visibilité : Oui État du repère : Disparu
 Pérennité : Aucune Repère calculé : Non
 PHEC : Non
