Commune : **CAUTERETS**Rivière : **Le Gave de Cauterets****Chez M Dupuy- au 23 route de Pierrefitte****1** Repère(s) sur le site**GÉNÉRAL****Unité de gestion :** Gironde-Adour-Dordogne**Code :** GTL_S_78**Date de mise à jour :** 26/08/2016**Auteur :** SPC GTL

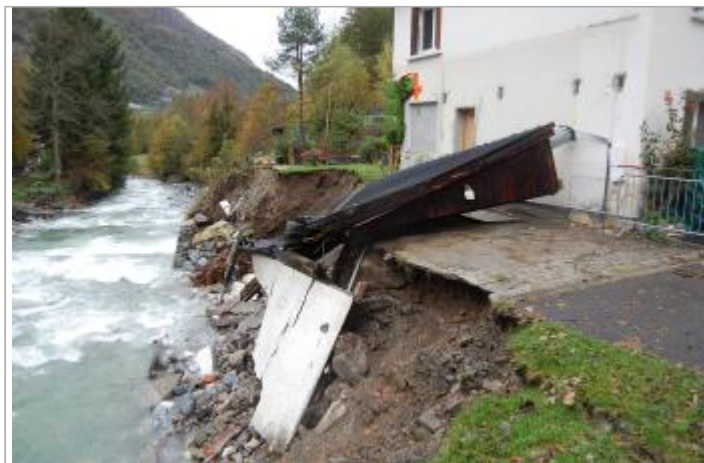
Photo du recensement d'origine. auteur photo : GEOSPHAIR

**20 Octobre 2012**Altitude calculée de l'eau : **non déterminé**Nature de l'inondation : **Débordement de cours d'eau**Nature du repère : **Laisse d'inondation****Commentaires :** Lors de la crue la berge a été érodée sur plus de 4 m et le garage a été sous-cavé.**GÉNÉRAL****Code :** GTL_R_7607**Date de mise à jour :****Auteur :** SPC GTL

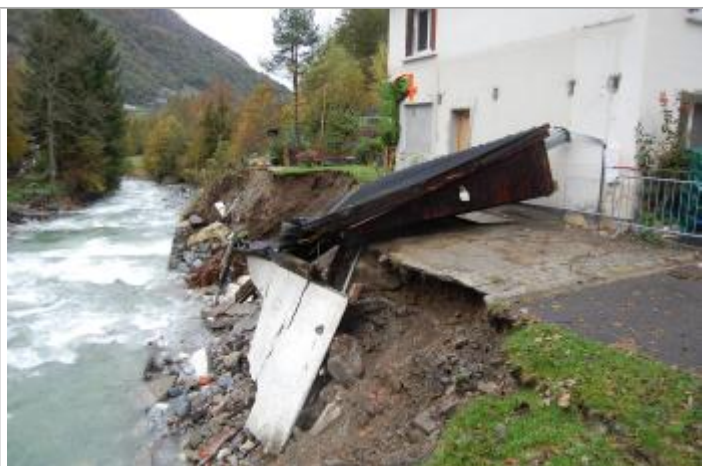
Photo du recensement d'origine. auteur photo : GEOSPHAIR
