Commune : **SALIGOS**

Rivière : **Le Gave de Pau**

Station d'epuration de Saligos.

Code : GTL_S_143

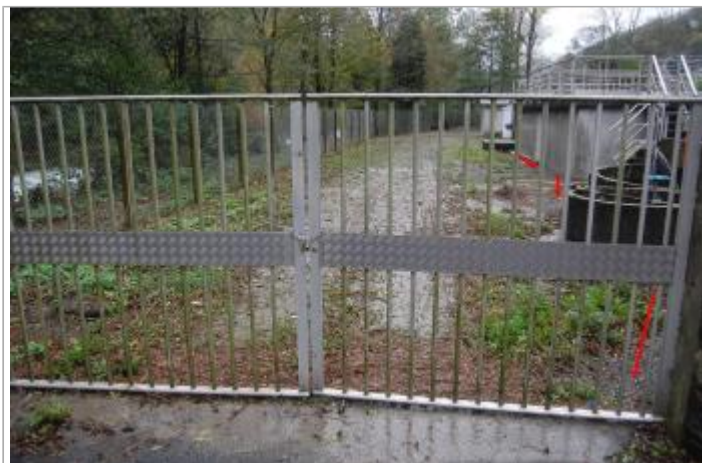
Photo du recensement d'origine. auteur photo : GEOSPHAIR

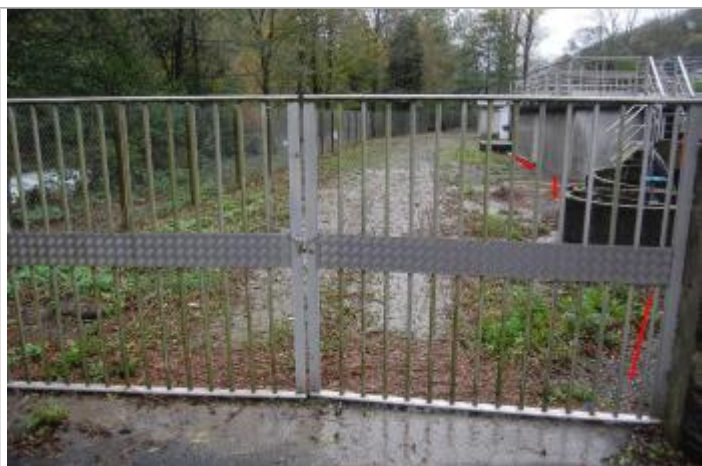
Commentaires : La crue est arrivée au pied des bassins de la station. - commentaires photo : les traits rouges indiquent la limite de la crue.

Photo du recensement d'origine. auteur photo : GEOSPHAIR
