Commune : **GAVARNIE-GEDE**Rivière : **Le Gave de Pau****camping****1** Repère(s) sur le site**GÉNÉRAL****Unité de gestion :** Gironde-Adour-Dordogne**Code :** GTL_S_168**Date de mise à jour :** 26/08/2016**Auteur :** SPC GTL

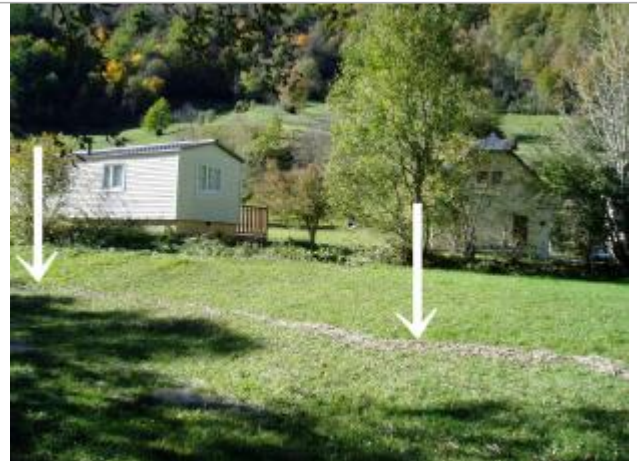
Photo du recensement d'origine. auteur photo : Klaus MARONNA

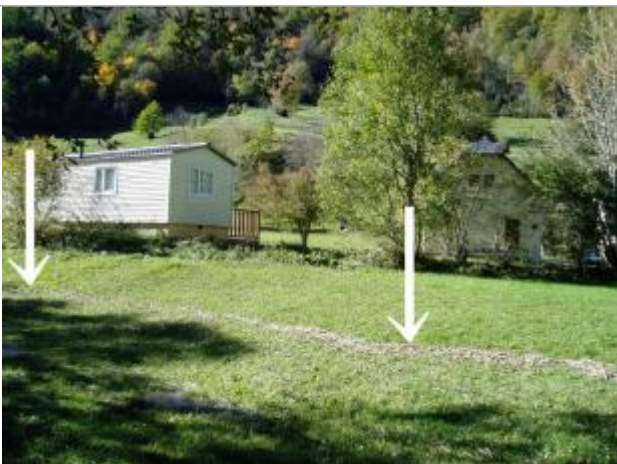
**20 Octobre 2012**Altitude calculée de l'eau : **non déterminé**Nature de l'inondation : **Débordement de cours d'eau**Nature du repère : **Laisse d'inondation****Commentaires :** commentaires photo : Vue vers l'amont. En contrebas du terrain de camping- la crue a déposé une laisse nette.**GÉNÉRAL****Code :** GTL_R_7617**Date de mise à jour :****Auteur :** SPC GTL

Photo du recensement d'origine. auteur photo : Klaus MARONNA
