Commune : **LOURDES** | Rivière : **Le Gave de Pau**

Unité de gestion : Gironde-Adour-Dordogne
 Code : GTL_S_138 Date de mise à jour : 26/08/2016
 Auteur : SPC GTL

Code : GTL_R_7618 Date de mise à jour : 24/05/2022
 Auteur : SPC GTL

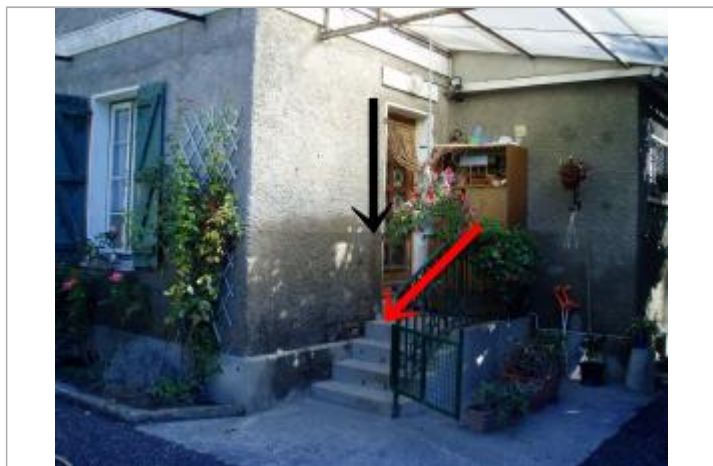
Commentaires : commentaires photo : Zoom sur la trace (flèche noire) qui est à 0.95m au-dessus du haut de la dernière marche de l'escalier (flèche rouge)., Vue vers l'amont sur la maison qui porte une trace de la crue. L'eau est montée à 0.95m au-dessus du haut de la dernière marche de l'escalier

Photo du recensement d'origine. auteur photo : Klaus MARONNA
