Commune : **LESTELLE-BETHARRAM**

Rivière : **Le Gave de Pau**

Pont des Grottes à Batardonne

Code : GTL_S_70

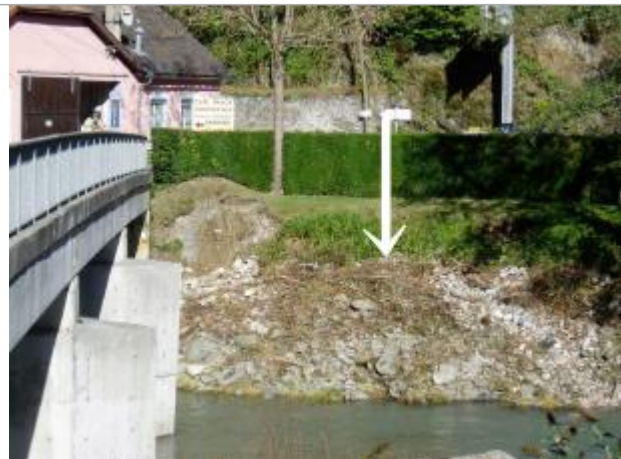
Photo du recensement d'origine. auteur photo : Klaus MARONNA

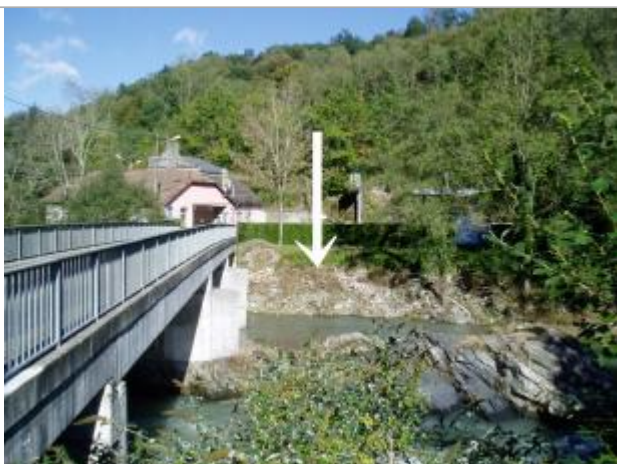
Commentaires : commentaires photo : La crue a déposé en amont immédiat du pont une laisse à environ un mètre en dessous du seuil d'inondation., Zoom sur la laisse.

Photo du recensement d'origine. auteur photo : Klaus MARONNA
