Commune : **ARREAU** | Rivière : **La Neste**

**pont de la D 112- rive droite- face amont**

Unité de gestion : Garonne-Tarn-Lot  
 Code : GTL\_S\_663      Date de mise à jour : 25/08/2016  
 Auteur : SPC GTL

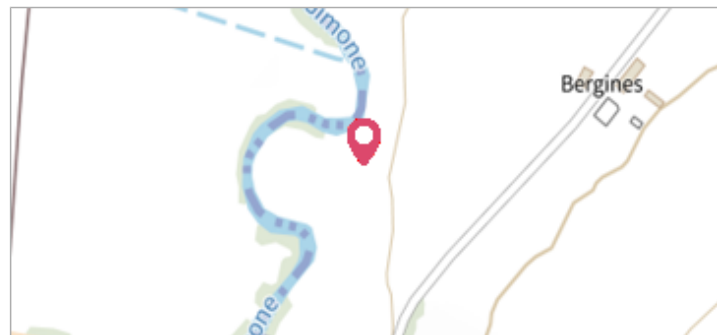
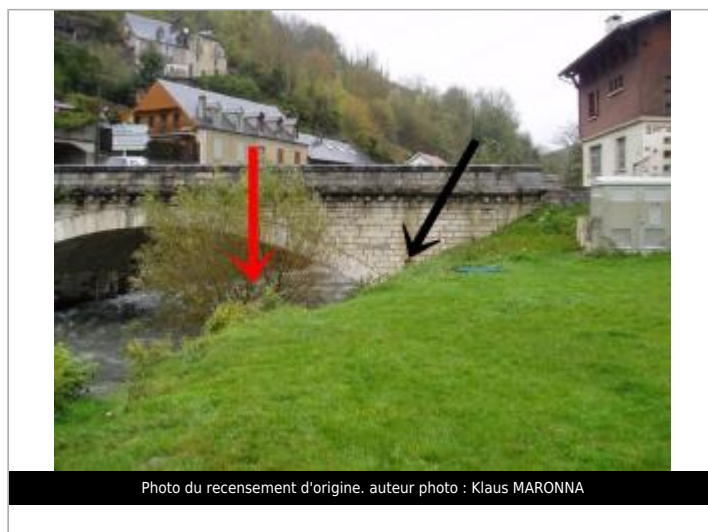
Coordonnées WGS84 : X: 0.35775900 / Y: 42.90680000  
 Coordonnées RGF93 (Lambert 93) X: 484050.15 / Y: 6204433.59  
 Coordonnées RGF93 (ETRS89) : X: 0.357759 / Y: 42.9068  
 Code Hydro: 001-0400      Rive de référence: Droite

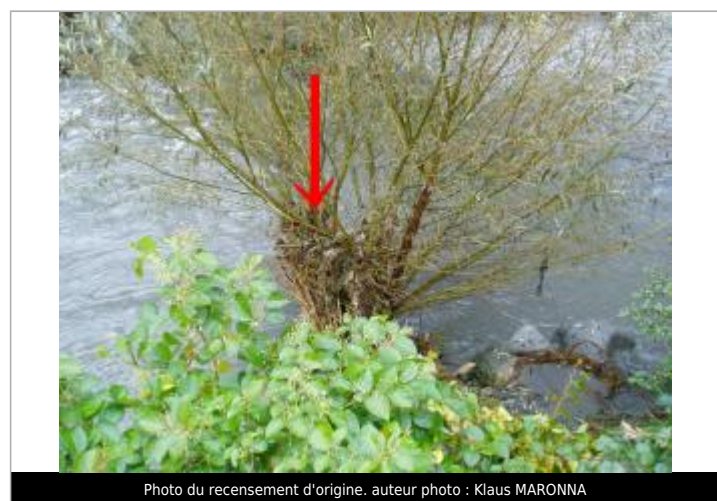
**Commentaires :** La crue a déposé dans l'arbre (flèche rouge) des débris uniquement visibles sur le zoom. La projection de ce niveau vers le pont qui porte un repère de la crue de 1937 (flèche noire) permet de constater que la crue de 2012 est restée à plus d'un mètre en dessous de ce repère.
