Commune : **ARREAU**Rivière : **La Neste****pont de la D 112- rive droite- face amont****1** Repère(s) sur le site**GÉNÉRAL****Unité de gestion :** Garonne-Tarn-Lot**Code :** GTL\_S\_663**Date de mise à jour :** 25/08/2016**Auteur :** SPC GTL

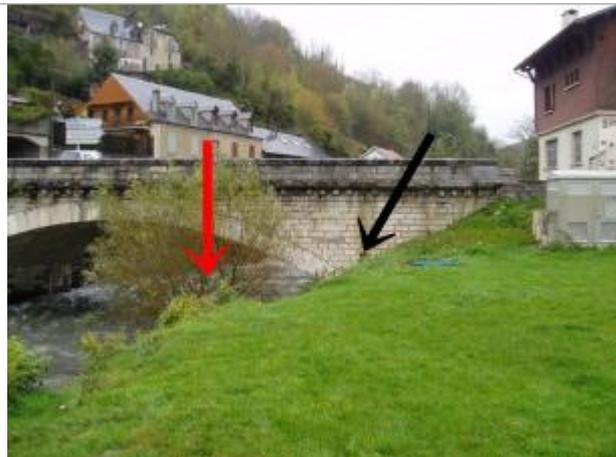
Photo du recensement d'origine. auteur photo : Klaus MARONNA

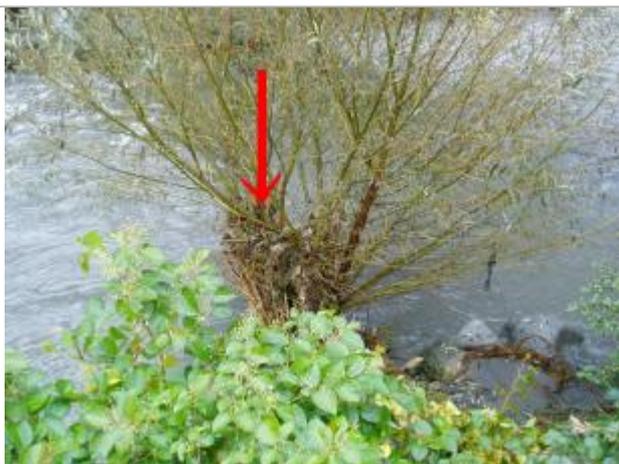
Nature de l'inondation : **Débordement de cours d'eau**Altitude calculée de l'eau : **non déterminé**Nature du repère : **Laisse d'inondation****Commentaires :** La crue a déposé dans l'arbre (flèche rouge) des débris uniquement visibles sur le zoom. La projection de ce niveau vers le pont qui porte un repère de la crue de 1937 (flèche noire) permet de constater que la crue de 2012 est restée à plus d'un mètre en dessous de ce repère.**GÉNÉRAL****Code :** GTL\_R\_7635**Date de mise à jour :****Auteur :** SPC GTL

Photo du recensement d'origine. auteur photo : Klaus MARONNA
