Commune : **HECHES**

Rivière : **La Neste**

Rebouc- à 100m en aval du pont menant à Artigau

Code : GTL_S_828

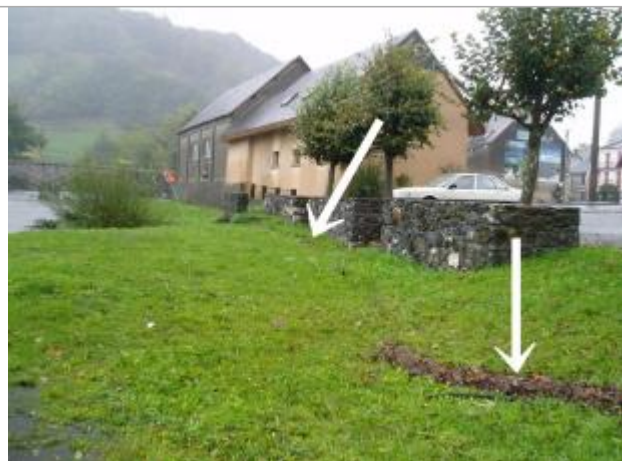
Photo du recensement d'origine. auteur photo : Klaus MARONNA

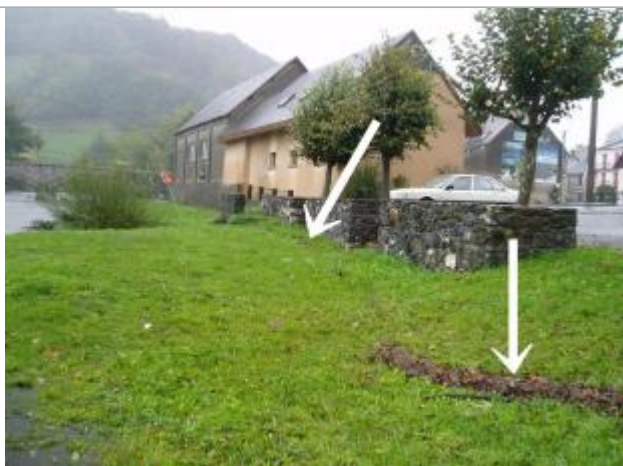
Nature du repère : **Laisse d'inondation**

Commentaires : commentaires photo : Vue vers l'amont et sur le pont menant à Artigau. La laisse montre que ni le parking- ni les maisons ont été touchés par la crue.

Photo du recensement d'origine. auteur photo : Klaus MARONNA
