Commune : **BORDERES-LOURON** | Rivière : **La Neste du Louron**

à 150m en amont du pont amont

Unité de gestion : Garonne-Tarn-Lot
 Code : GTL_S_1042 Date de mise à jour : 11/01/2018
 Auteur : SPC GTL

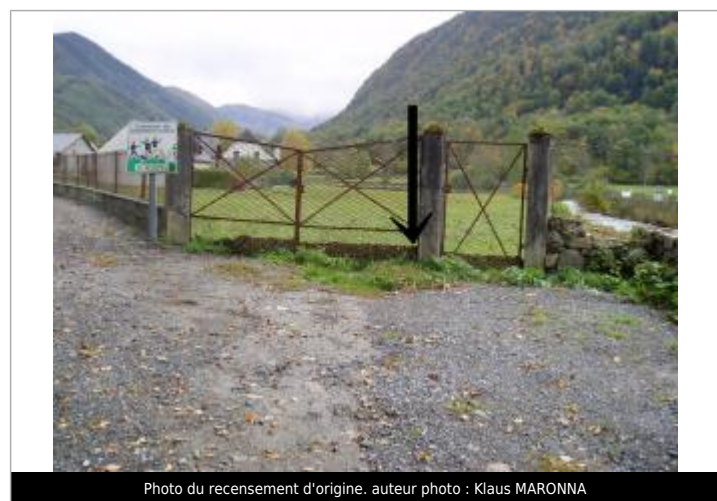
Code : GTL_R_7645 Date de mise à jour : 19/02/2018
 Auteur : SPC GTL

Commentaires : Zoom sur les débris qui sont- au niveau de la flèche- à 27cm du sol et à 16cm en dessous de la barre métallique transversale du portail.
 Vue vers l'amont. La crue a déposé des débris dans le grillage du portail (voir zoom).

Maximum de l'inondation : Oui
 Visibilité : Non État du repère : Disparu
 Pérennité : Aucune Repère calculé : Non
 PHEC : Non renseigné

Méthode : Non renseigné
 Organisme : Inconnu
 Référence nivelée : Autre type de référence
 Système altimétrique : NGF IGN 1969 (système normal)
 Différence entre le niveau d'eau et la référence (en m) : 0.270 m
