Commune : **BORDERES-LOURON** | Rivière : **La Neste du Louron**
à 150m en amont du pont amont

GÉNÉRAL
 Unité de gestion : Garonne-Tarn-Lot
 Code : GTL_S_1042 Date de mise à jour : 11/01/2018
 Auteur : SPC GTL

GÉNÉRAL
 Code : GTL_R_7645 Date de mise à jour : 19/02/2018
 Auteur : SPC GTL

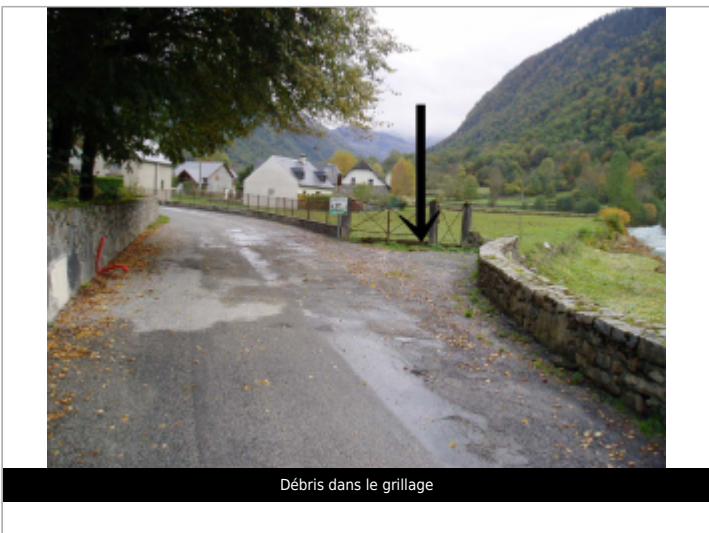
Commentaires : Zoom sur les débris qui sont- au niveau de la flèche- à 27cm du sol et à 16cm en dessous de la barre métallique transversale du portail.
 Vue vers l'amont. La crue a déposé des débris dans le grillage du portail (voir zoom).

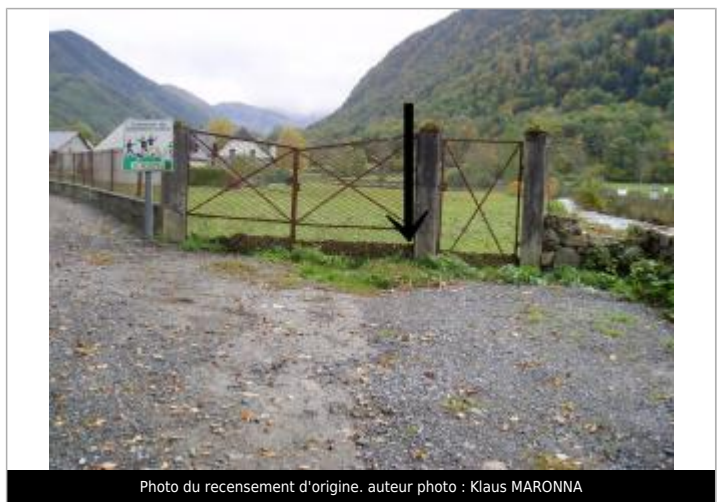
20 octobre 2012 Altitude calculée de l'eau : **non déterminé**
 Nature de l'inondation : **Débordement de cours d'eau** Nature du repère : **Laisse d'inondation**
