Commune : **LOUDENVIELLE**

Rivière : **La Neste du Louron**

## à une centaine de mètres en amont d'une superette

Code : GTL\_S\_1126

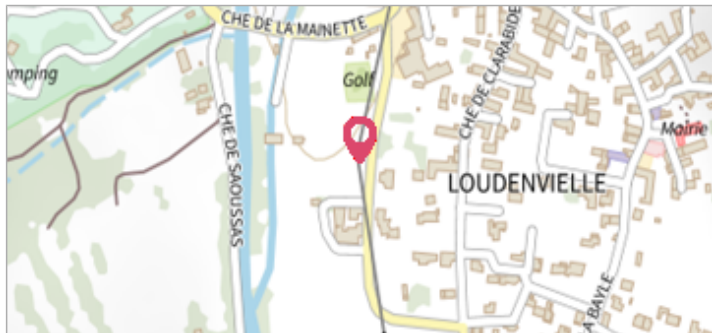
Photo du recensement d'origine. auteur photo : Klaus MARONNA

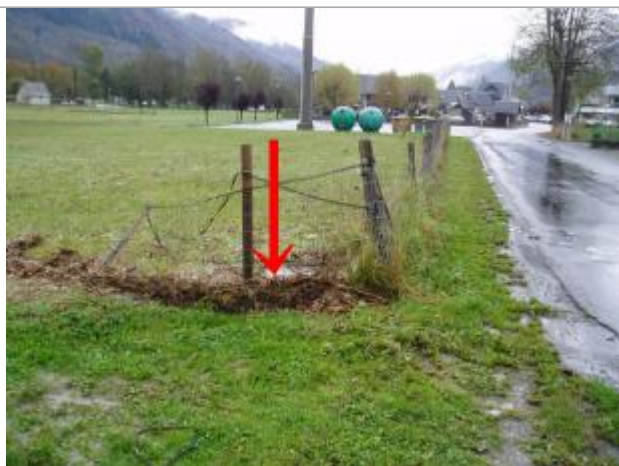
Nature du repère : **Laisse d'inondation**

Commentaires : commentaires photo : Zoom.,Vue vers l'aval. Dans le grillage- la crue a déposé des débris à 30cm du sol. A cet endroit- la rue a été submergée.

Différence entre le niveau d'eau et la référence (en m) : 0.300 m

Photo du recensement d'origine. auteur photo : Klaus MARONNA
