Commune : LOUDENVIELLE

maison en bordure de la D 25

Rivière : La Neste du Louron

Unité de gestion : Garonne-Tarn-Lot**Code :** GTL_S_1125**Date de mise à jour :** 25/08/2016**Auteur :** SPC GTL

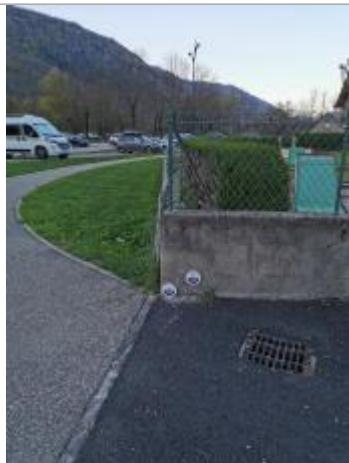
Repère normalisé. 2022

**20 Octobre 2012****Nature de l'inondation :** Débordement de cours d'eau**Altitude calculée de l'eau :** non déterminé**Nature du repère :** Repère normalisé (décret n°2005-233)**Commentaires :** commentaires photo : Zoom.,Vue vers l'aval- sur la D 25 et sur un grillage où la crue a déposé des débris. Au niveau de la flèche- ils sont à 0.35m du sol et à 0.69m en dessous du sommet du grillage.

Maximum de l'inondation : Oui**Visibilité :** Oui**État du repère :** Disparu**Pérennité :** Aucune**Repère calculé :** Non**PHEC :** Non renseigné
