Commune : **LOUDENVIELLE**Rivière : **La Neste du Louron****maison en bordure de la D 25****2** Repère(s) sur le site**GÉNÉRAL****Unité de gestion :** Garonne-Tarn-Lot**Code :** GTL_S_1125**Date de mise à jour :** 25/08/2016**Auteur :** SPC GTL

**20 octobre 2012**Nature de l'inondation : **Débordement de cours d'eau**Altitude calculée de l'eau : **non déterminé**Nature du repère : **Repère normalisé (décret n°2005-233)****Commentaires :** commentaires photo : Zoom., Vue vers l'aval- sur la D 25 et sur un grillage où la crue a déposé des débris. Au niveau de la flèche- ils sont à 0.35m du sol et à 0.69m en dessous du sommet du grillage.**GÉNÉRAL****Code :** GTL_R_7654**Date de mise à jour :****Auteur :** SPC GTL

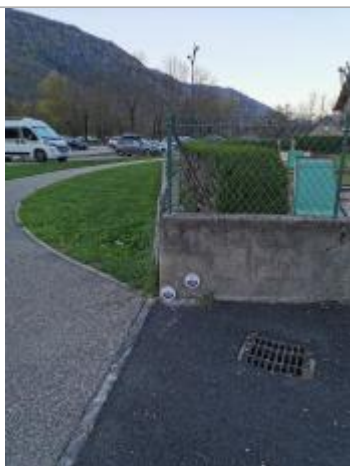
MARQUE**Maximum de l'inondation :** Oui**Visibilité :** Oui**État du repère :** Disparu**Pérennité :** Aucune**Repère calculé :** Non**PHEC :** Non renseigné**SOURCE DE REPÉRAGE : - -****Type de repérage :** Non renseigné**Organisme(s) :** Bureau d'études**NIVELLEMENT D'ORIGINE****Méthode :** Non renseigné**Organisme :** Inconnu**Référence nivelée :** Autre type de référence**Système altimétrique :** NGF IGN 1969 (système normal)**Différence entre le niveau d'eau et la référence (en m) :** 0.350 m

Repère normalisé. 2022
