Commune : **ARREAU**

Rivière : **La Neste**

## camping "le Refuge" à Bourric

Code : GTL\_S\_750

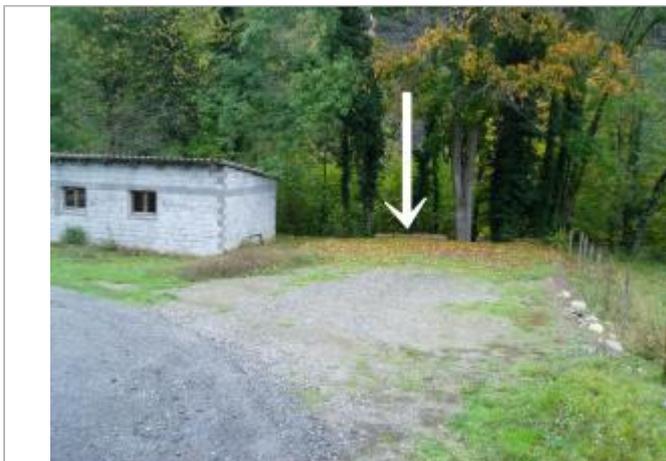
Photo du recensement d'origine. auteur photo : Klaus MARONNA

**Commentaires :** commentaires photo : Vue en direction de la Neste. Sur la berge- à plus de 2m en dessous du terrain de camping- la crue a déposé une laisse nette (voir photographies suivantes).,Vue plongeante depuis le terrain de camping sur la laisse. Elle est mieux visible sur la photographie suivante.,Zoom sur la laisse.

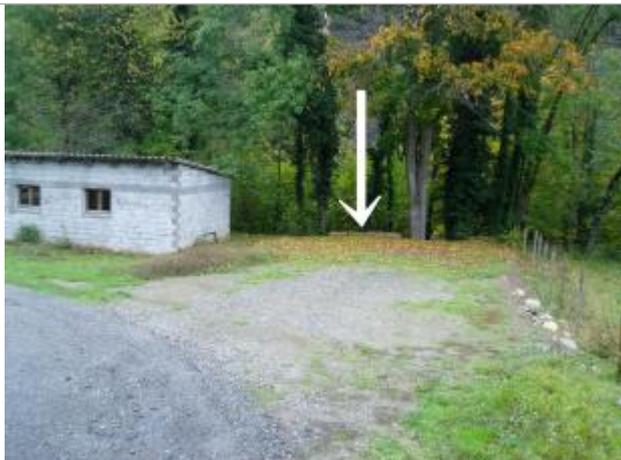
Photo du recensement d'origine. auteur photo : Klaus MARONNA
