Commune : **PIERREFITTE-NESTALAS** | Rivière : **Le Gave de Cauterets**

Unité de gestion : Gironde-Adour-Dordogne
 Code : GTL_S_107 Date de mise à jour : 26/08/2016
 Auteur : SPC GTL

Code : GTL_R_7683 Date de mise à jour : 28/06/2021
 Auteur : SPC GTL

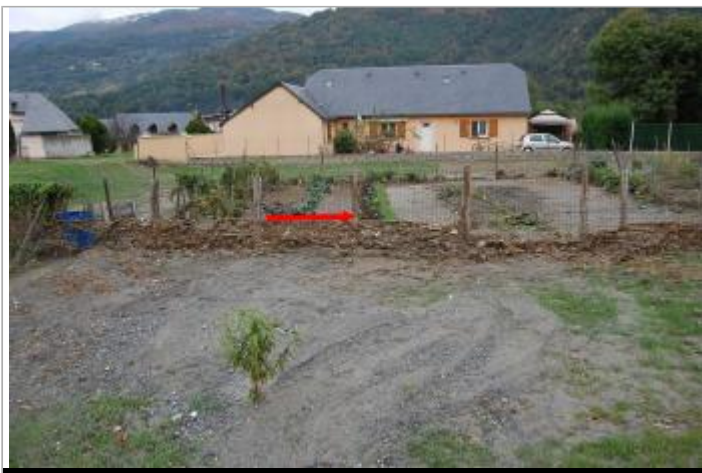
Photo du recensement d'origine. auteur photo : GEOSPHAIR

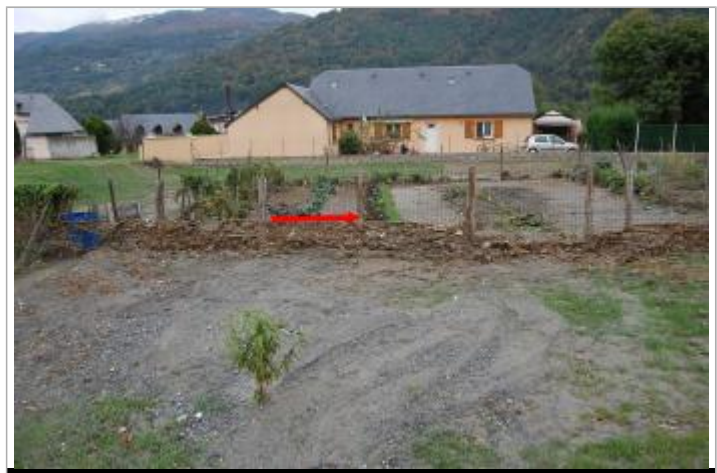
Commentaires : Au fond de la rue - il y avait de 0.55 a 0.60 m d'eau dans les jardins. - commentaires photo : les debris vegetaux coincés dans les grillages indiquent la hauteur de la crue.

Photo du recensement d'origine. auteur photo : GEOSPHAIR

Maximum de l'inondation : Oui
 Visibilité : Non État du repère : Disparu
 Pérennité : Aucune Repère calculé : Non
 PHEC : Non
