Commune : **ADAST** | Rivière : **Le Gave de Pau**

Au lieu-dit les Contrats.

Unité de gestion : Gironde-Adour-Dordogne
 Code : GTL_S_109 Date de mise à jour : 26/08/2016
 Auteur : SPC GTL

Code : GTL_R_7685 Date de mise à jour : 20/04/2022
 Auteur : SPC GTL

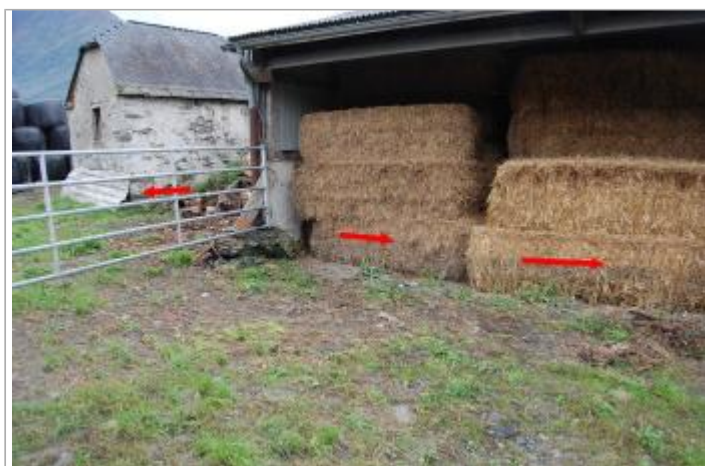
Photo du recensement d'origine. auteur photo : GEOSPHAIR

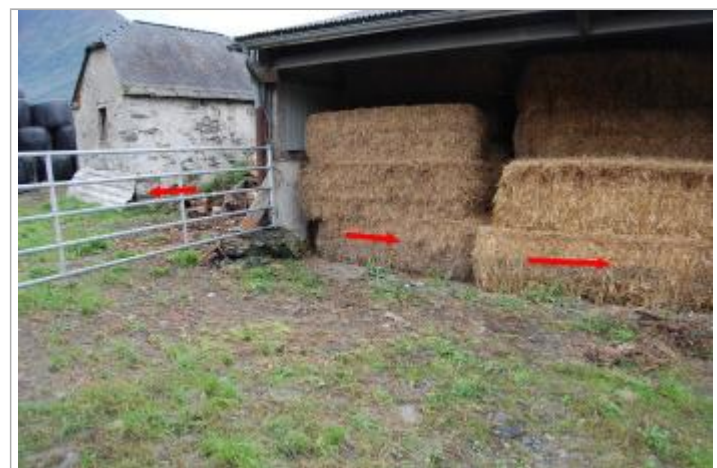
Commentaires : Lors du maximum de la crue il y avait 0.43 m d'eau sous l'hangar. - commentaires photo : Les d?pots de limons dans les balles de paille indiquent la limite de la crue (fleche rouge).

Photo du recensement d'origine. auteur photo : GEOSPHAIR

Maximum de l'inondation : Oui
 Visibilité : Non État du repère : Disparu
 Pérennité : Aucune Repère calculé : Non
 PHEC : Non
