Commune : **ADAST**Rivière : **Le Gave de Pau**

Au lieu-dit les Contrats.

Unité de gestion : Gironde-Adour-Dordogne**Date de mise à jour :** 26/08/2016**Code :** GTL_S_109**Auteur :** SPC GTL

Code : GTL_R_7685**Date de mise à jour :****Auteur :** SPC GTL

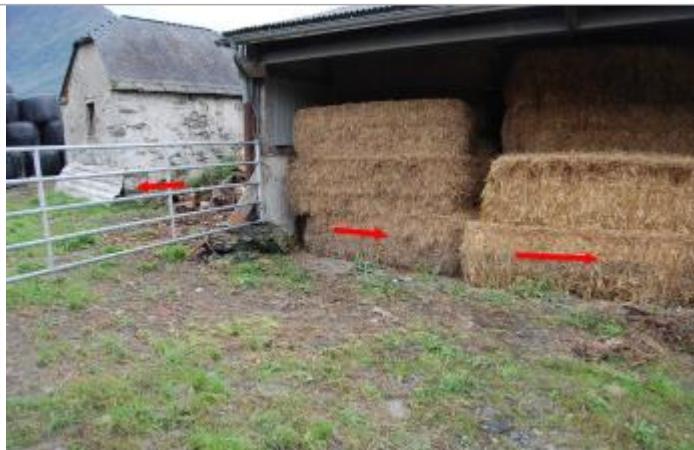
Photo du recensement d'origine. auteur photo : GEOSPHAIR

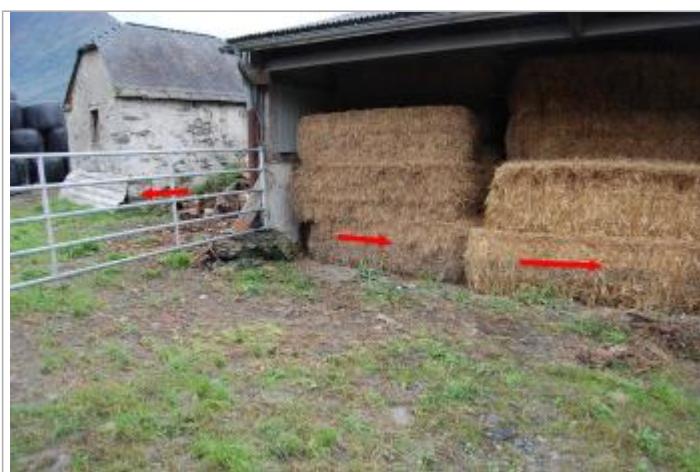
**20 Octobre 2012**Nature de l'inondation : **Débordement de cours d'eau**Altitude calculée de l'eau : **non déterminé**Nature du repère : **Laisse d'inondation****Commentaires :** Lors du maximum de la crue il y avait 0.43 m d'eau sous l'hangar. - commentaires photo : Les d?pots de limons dans les balles de paille indiquent la limite de la crue (fleche rouge).

Méthode : Non renseigné**Organisme :** Inconnu**Référence nivelée :** Autre type de référence**Système altimétrique :** NGF IGN 1969 (système normal)**Différence entre le niveau d'eau et la référence (en m) :** 0.430 m

Photo du recensement d'origine. auteur photo : GEOSPHAIR
