Commune : **ADAST**

Rivière : **Le Gave de Pau**

Au lieu-dit les Contrats.

Code : GTL_S_109

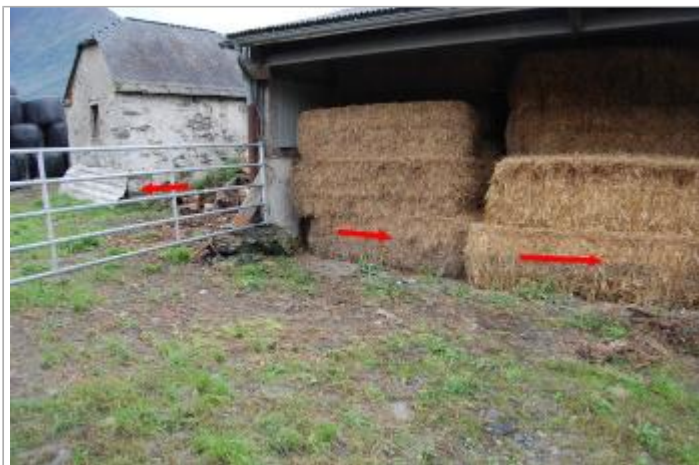
Photo du recensement d'origine. auteur photo : GEOSPHAIR

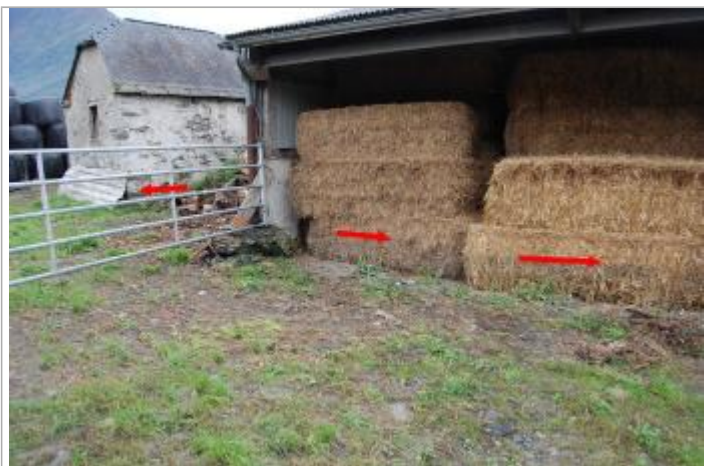
Commentaires : Lors du maximum de la crue il y avait 0.43 m d'eau sous l'hangar. - commentaires photo : Les d?pots de limons dans les balles de paille indiquent la limite de la crue (fleche rouge).

Photo du recensement d'origine. auteur photo : GEOSPHAIR
