Commune : **ADAST** | Rivière : **Le Gave de Pau**

Chemin de la moule.

1 Repère(s) sur le site

Unité de gestion : Gironde-Adour-Dordogne
 Code : GTL_S_101 Date de mise à jour : 26/08/2016
 Auteur : SPC GTL

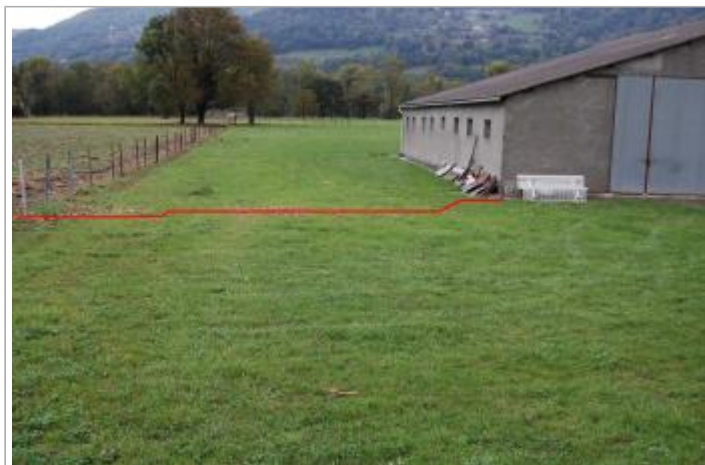
Photo du recensement d'origine. auteur photo : GEOSPHAIR

Commentaires : Laissez de crue dans les champs. L'hangar a été inondé. - commentaires photo : le trait rouge indique la limite de la crue. Lors de la crue il y avait de l'eau dans le hangar.

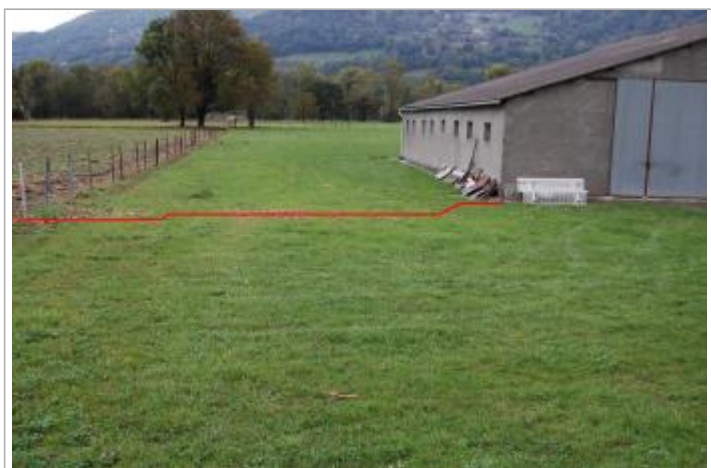
Maximum de l'inondation : Oui
 Visibilité : Non État du repère : Disparu
 Pérennité : Aucune Repère calculé : Non
 PHEC : Non

Photo du recensement d'origine. auteur photo : GEOSPHAIR
